PUDO HABERSE EVITADO (BASE DE ACCIDENTES DE TRABAJO INVESTIGADOS). ACCIDENTE MORTAL DE UN PINTOR POR CAÍDA DESDE ESCALERA EXTENSIBLE

RESUMEN

El trabajador cayó de la escalera cuando pintaba la fachada de una casa a una altura de unos 7 m, falleciendo posteriormente debido al golpe recibido en la cabeza.

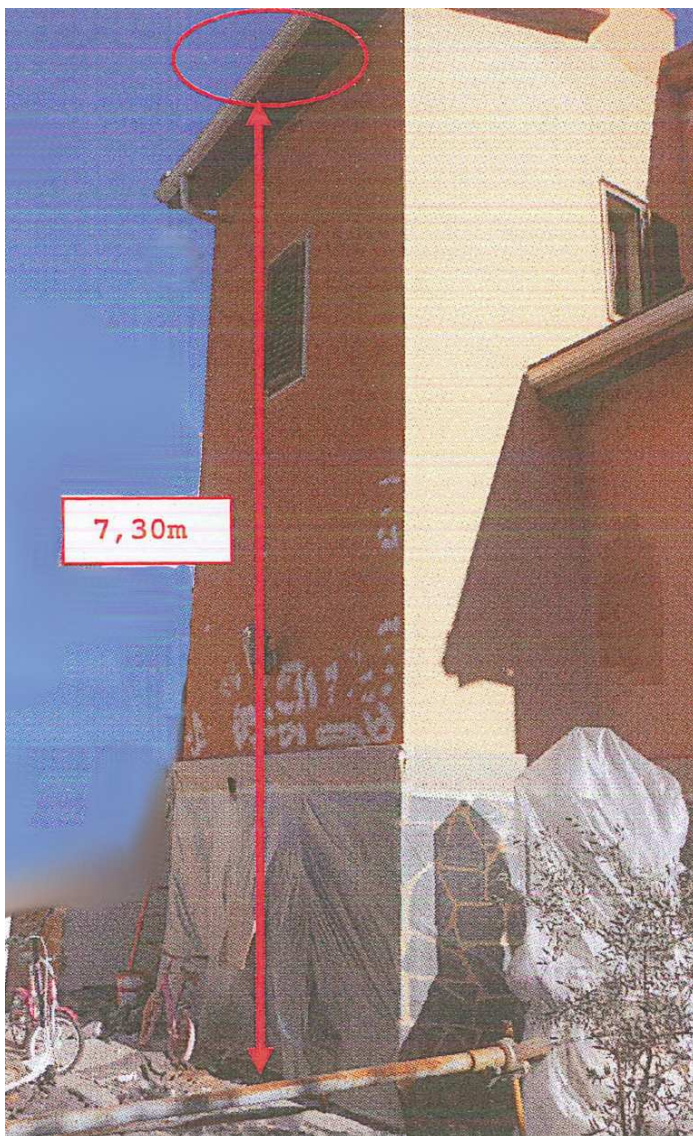
El accidente sucedió cuando el trabajador accidentado estaba pintando o enmasillando grietas de una cara lateral de la fachada de la casa, en la zona de vuelo del tejado, a una altura aproximada de 7,30 m. Para alcanzar la altura de la zona a pintar dispuso la escalera extensible de tres tramos sobre un andamio de borriquetas de un tramo de altura, dotado con ruedas, y que pertenecía al propietario de la vivienda.

Imagen 1. Fachada sobre la que trabajaba el trabajador accidentado

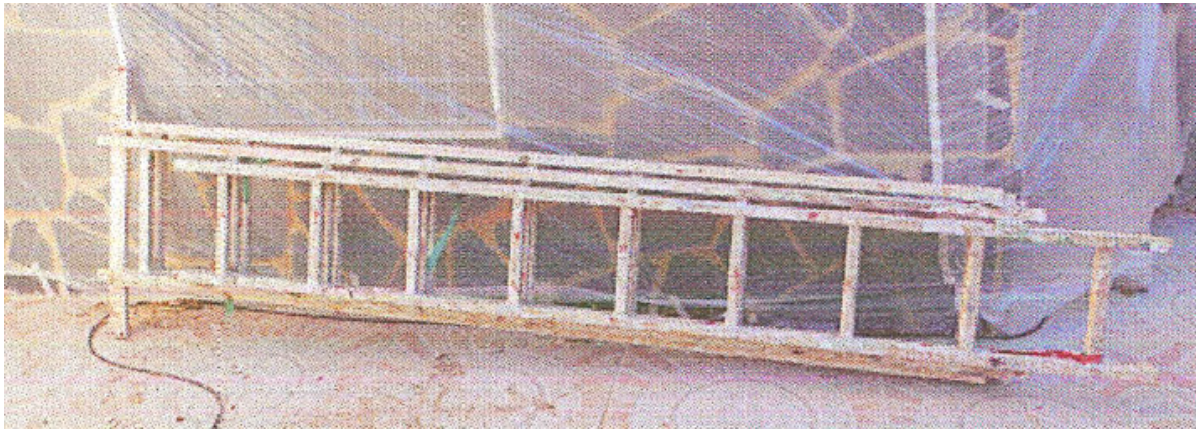
Imagen 2. Escalera manual extensible de tres tramos

- Escalera de mano insegura. Superficie de apoyo sobre elementos móviles e inestables, sin contar con los elementos necesarios de apoyo o sujeción, dispositivo antideslizante o cualquier otra solución de eficacia equivalente. (Código¹ 4106)
- Ausencia/deficiencia de protecciones colectivas frente a caídas de personas y objetos desde equipos de trabajo. (Código 4203)

La escalera de mano se colocó sin asegurar su estabilidad y con un alto riesgo de desplomarse por desplazamiento accidental. Los puntos de apoyo de una escalera de mano deben asentarse sólidamente, de manera que no puedan moverse. Esto se consigue mediante la fijación de la parte superior o inferior de los largueros, o con dispositivos antideslizantes.

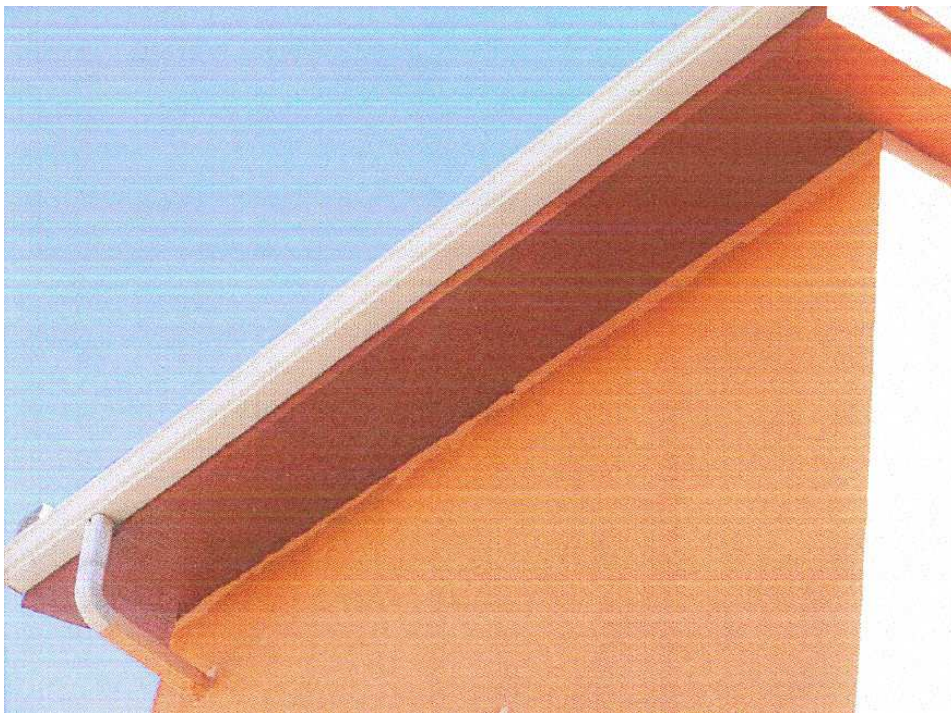
La caída se produjo cuando estaba sobre la escalera a esa altura. El trabajador fue trasladado al hospital falleciendo debido a las lesiones provocadas por el golpe recibido en la cabeza.

Imagen 3. Zona sobre la que actuaba el trabajador

No obstante, ya que para pintar había que acceder a una altura superior a 3,5 metros hubiera sido necesario la utilización de andamios. Solo en caso que no fuera posible, o no estuviera justificado, podría haberse utilizado un equipo de protección individual anticaídas formado por un arnés y una conexión para unirlo a un punto de anclaje seguro. Siempre hay que dar prioridad a las medidas de protección colectiva frente a las medidas de protección individual.
