PUDO HABERSE EVITADO. (BASE DE ACCIDENTES DE TRABAJO INVESTIGADOS). AHOGAMIENTO DE UN TRABAJADOR EN UN CANAL DE RIEGO

Cuando caminaba por el margen de un canal de riego aplicando herbicida el trabajador se cayó y falleció ahogado.

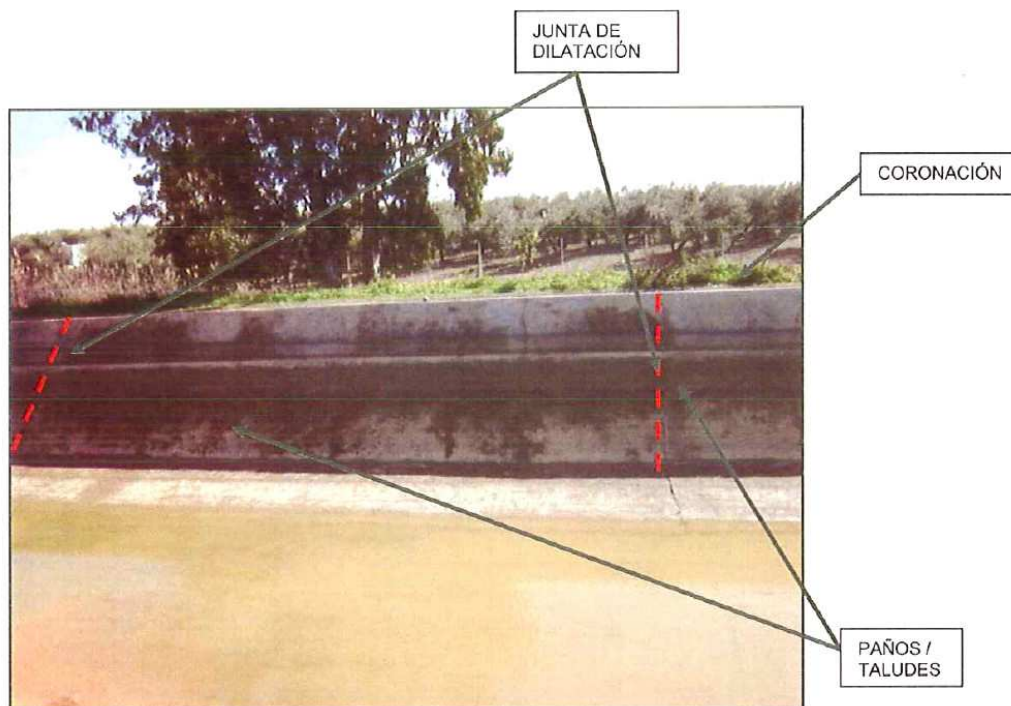
Imagen 1. Vista transversal del canal de riego. Se señalan las juntas de dilatación entre cada paño de hormigón.

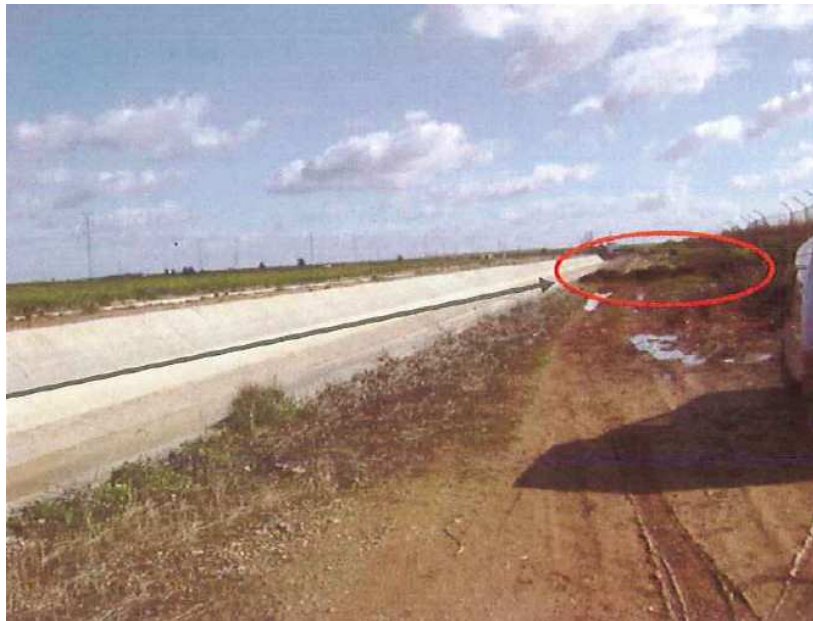
En esta ocasión el vehículo no pudo acceder al siguiente tramo por la presencia de un montículo de tierra que impedía el paso. Estos obstáculos, aunque no estaban autorizados, eran frecuentes y los ponían los propietarios de las fincas para evitar robos y entrada de vehículos ajenos.

Imagen 2. Tramo del canal en el que se separan los trabajadores. Se señala el montículo que impedía el paso de vehículos.

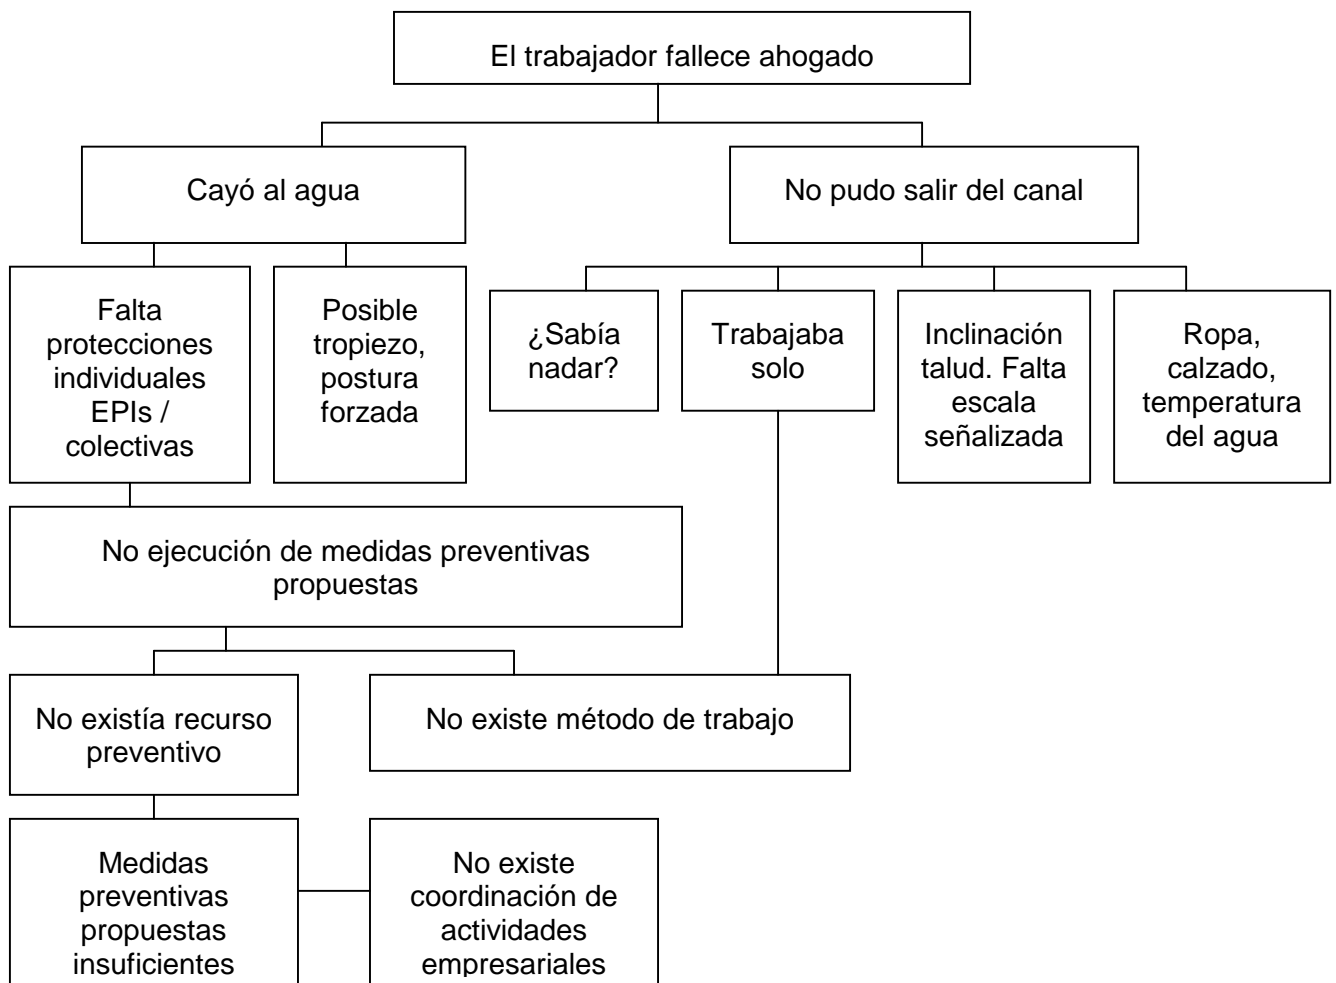
- Ausencia de protecciones colectivas frente a caídas de personas. (Código¹ 1104).
- Vías de evacuación o salida no señalizadas. (Código 1112).
- Vías de evacuación insuficientes en número e incorrectamente distribuidas. (Código 1113).
- Método de trabajo inexistente. (Código 6101).
- Medidas preventivas propuestas en la planificación derivada de la evaluación de riesgos insuficientes. No se hacía ninguna referencia a las protecciones colectivas, ausencia de vías de evacuación, a establecer un método de trabajo, o como se iba a vigilar el cumplimiento de las normas establecidas. (Código 7202).

- No ejecución de medidas preventivas propuestas en la planificación derivada de la evaluación de riesgos; en concreto “Usar y vigilar el uso de arnés anticaídas”. (Código 7203).
- No supervisar la correcta utilización de las prendas o equipos de protección necesarios. (Código 7208).
- Falta de presencia de los recursos preventivos requeridos, teniendo en cuenta que se trataba de una actividad con riesgo de caída en altura y de ahogamiento. (Código 7209).
- Procedimientos inexistentes, insuficientes o deficientes para la coordinación de actividades realizadas por varias empresas. (Código 7105).

La relación entre ellas que se indica en este árbol de causas:

Este accidente podría haberse evitado si hubiera existido una instrucción escrita de trabajo, con lo que se facilitaría, además de su aprendizaje, el control de su conocimiento y su aplicación. Aun estando un procedimiento de trabajo correctamente concebido y sea conocido por un trabajador, para controlar el riesgo es necesario controlar que el trabajo realmente se efectúa siguiendo dicho procedimiento.

Esta operación peligrosa de desbroce de los taludes del canal no era una tarea imprevista, sino que se realizaba de forma periódica. Debería haber sido objeto de análisis en la evaluación de riesgos, proponiendo medidas preventivas, concretas y adecuadas, y como consecuencia tendrían que haberse elaborado un procedimiento de trabajo donde se reflejase cómo realizar esta actividad de manera segura, al que correspondería una posterior implantación e información a los trabajadores del mismo y seguimiento del mismo.
