PUDO HABERSE EVITADO (BASE DE ACCIDENTES DE TRABAJO INVESTIGADOS). ATRAPAMIENTO MORTAL EN EL INTERIOR DE UNA ZANJA

Accidente mortal por atrapamiento en el interior de una zanja por desprendimiento de tierras.

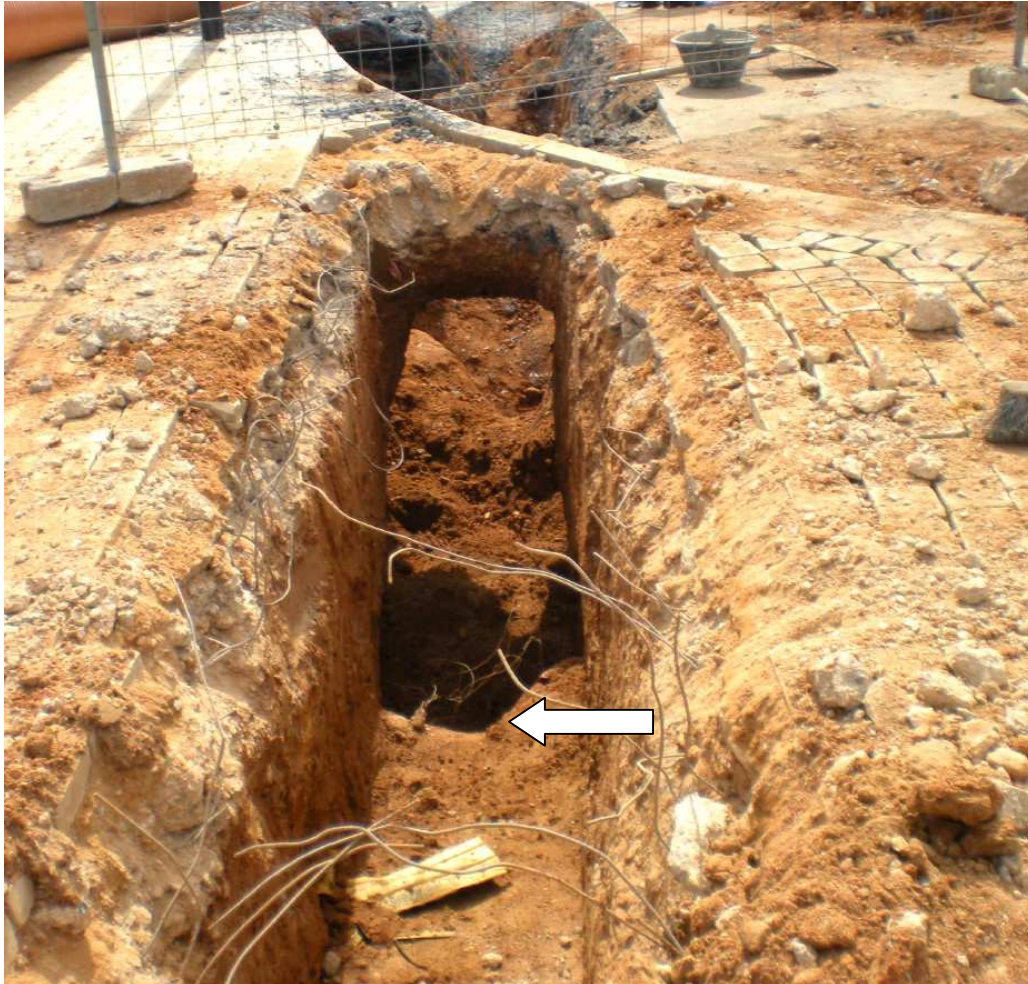
En el lugar del accidente, la profundidad de zanja prevista en el proyecto de ejecución era de 1,53 m. Al existir una conducción eléctrica situada a 1,35 m, se tuvo que incrementar hasta los 2,5 m para salvar dicha conducción y que pudiese pasar por debajo del tubo del colector.

En ese punto la zanja tenía una anchura de 60 cm, paredes verticales y habían dejado volado por encima el bordillo del acerado que giraba en ese punto, para evitar su reconstrucción.

Imagen 1. Vista del lugar del accidente desde donde estaba la retroexcavadora. En la zona más próxima y hasta la línea eléctrica subterránea (señalada con flecha) la profundidad de la zanja era 1,35 m y a partir de ahí de 2,5 m.

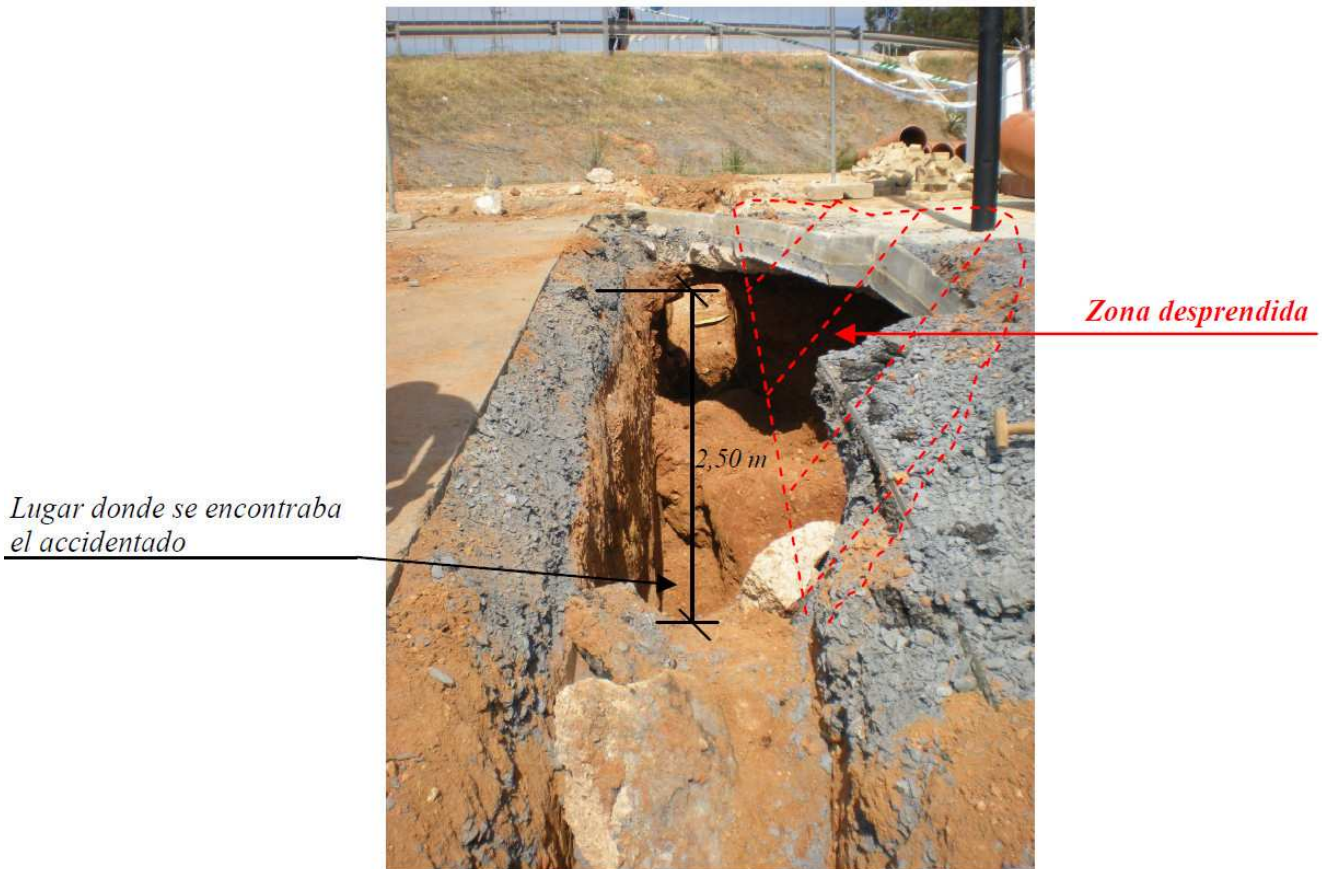
Cuando se encontraba a la altura del bordillo volado, se produjo un desprendimiento o corrimiento de tierras de una de las paredes de la zanja y parte del acerado y de la calzada, atrapando al accidentado y dejándolo completamente enterrado. Los compañeros, que no sabían exactamente el

Imagen 2. Vista opuesta a la imagen 1. Lugar del accidente desde la zona por donde bajó el trabajador accidentado.

El terreno desprendido era zahorra artificial de relleno del muro de contención de los sótanos de las viviendas colindantes. Su poca compactación favoreció el derrumbe o corrimiento de tierras, coincidiendo además con la cimentación de una farola. Las vibraciones y golpes transmitidos al terreno por la propia maquinaria en las inmediaciones de la zanja pudieron incrementar la probabilidad del desprendimiento de la pared de la zanja.

Este accidente podría haberse evitado si se hubieran cumplido las medidas de prevención propuestas en el plan de seguridad y salud en el trabajo.

Las precauciones necesarias para evitar derrumbamientos se indicaban en el Plan de Seguridad y Salud de la Obra. Entre otras medidas preventivas se observaba que cuando la profundidad de una zanja fuera igual o superior a 1,5 m se entibaría en caso de no ser posible ejecutar una inclinación de talud provisional adecuadas a las características del terreno. Por entibación se entiende toda fortificación para contención de tierras. El tipo de entibación a emplear vendría determinada por el de terreno en cuestión, si existen o no cimentaciones y la profundidad del corte. En este sentido la NTP 278 “Zanjas: prevención del desprendimiento de tierras” publicada por el Instituto Nacional de Seguridad e Higiene en el Trabajo sigue siendo una guía de buenas prácticas de referencia.
