PUDO HABERSE EVITADO (BASE DE ACCIDENTES DE TRABAJO INVESTIGADOS). CAÍDA DE PLATAFORMA MÓVIL

Cuando se disponía a pintar un patio interior, un trabajador cae desde una altura de 10 metros al producirse el vuelco de una plataforma móvil elevable.

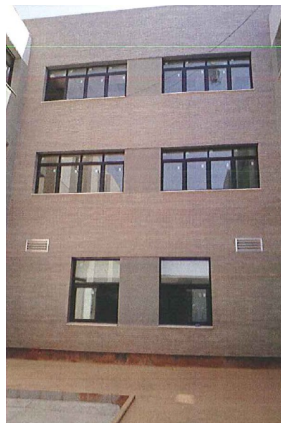
Imagen 1. Vista general en el lugar donde ocurrió el accidente. El trabajador tenía que llegar a la segunda planta para pintar, lo que supone una altura de unos 10 metros desde el suelo.

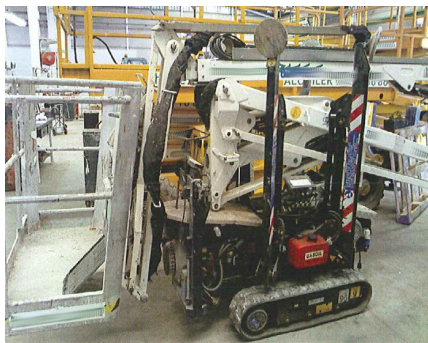
Imagen 2. Plataforma elevadora en la que ocurrió el accidente, en posición recogida.

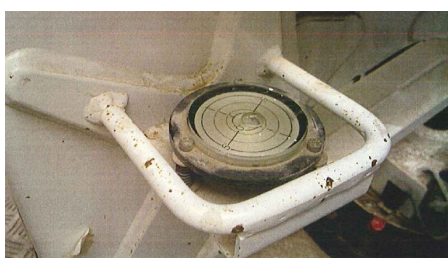
La estabilización de este tipo de plataformas elevadoras no es automática y la debe hacer el trabajador de forma manual sirviéndose de un nivel de burbuja disponible. Esta operación supone un cierto nivel de conocimientos de la máquina.

Imagen 3. Detalle del nivel de burbuja de la plataforma.

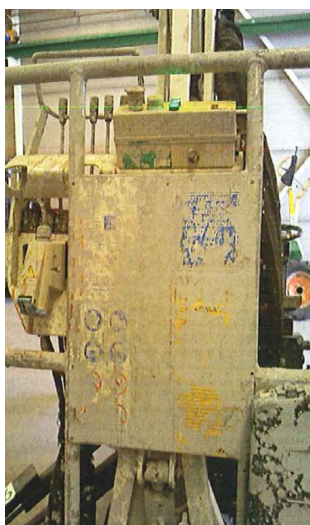
Imagen 4. Puesto de mando en la cesta. Se observan los pilotos testigos que luciendo en verde habilitan el uso de la máquina desde arriba. También dispone de parada de emergencia y de testigo de sobrepeso, que evita poder ser utilizada si en la canasta se carga con más de 120 kg.

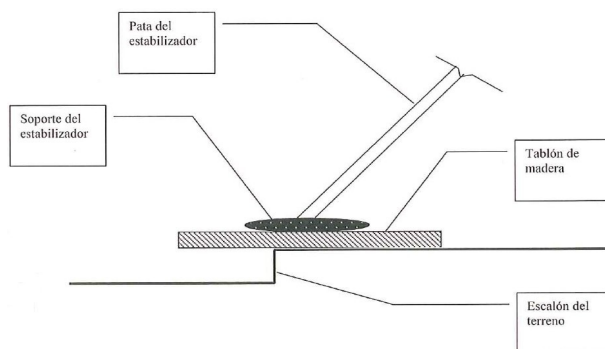
Una vez posicionada la plataforma con los respectivos apoyos o estabilizadores, el accidentado colocó en la canastilla todo el material de trabajo, latas y los útiles de pintura, se subió a la misma, y al intentar elevar el brazo para acceder hasta una altura de unos 10 metros desde el suelo, detectó cómo toda la máquina se iba hacia atrás, produciéndose el vuelco y sin que pudiera hacer nada. Gritó para que los compañeros se apartaran, y como último recurso se agarró a la canasta. La máquina se volcó totalmente en el suelo, con dos rebotes, en uno de los cuales golpeó al trabajador, con consecuencia de rotura de fémur de pierna derecha, pómulo y nariz. Según declaraciones del accidentado y del testigo, la máquina se volcó porque el estabilizador próximo al hueco perdió pie, desestabilizando toda la máquina.

Imagen 5. Esquema de situación de los estabilizadores.

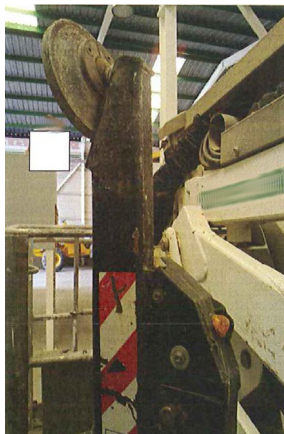
Imagen 6. Detalle del estabilizador y del distribuidor de presión circular, con rótula esférica.

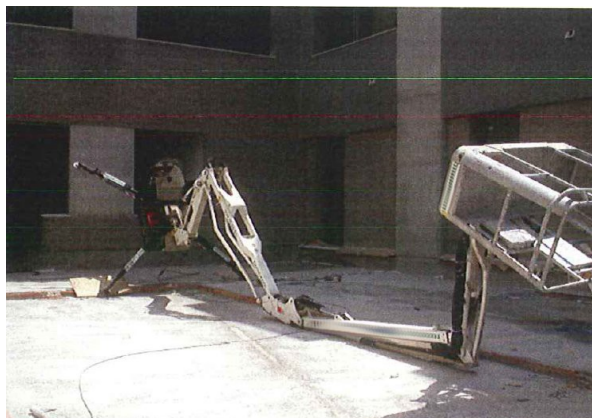
El suelo se encontraba en ese momento hormigonado en bruto y con una zona de rebaje de unos 10 cm, previsto para posterior uso de juego de petanca, rodeada por una hilera de ladrillo hueco en todo su contorno. La máquina fue colocada y estabilizada por el trabajador con uno de los apoyos próximo a dicha zona de rebaje, para poder acceder al punto de trabajo en altura. En cada estabilizador (cada uno posee un círculo metálico en la punta), el trabajador colocó una tabla de madera de encofrado de unas dimensiones de unos 60 x 40 cm, a modo de distribuidor de carga.

Imagen 7. Situación en que quedó la plataforma elevadora después del accidente. Se observa el tablón donde descansaba uno de los apoyos, y el pequeño escalón que produjo la desestabilización de la máquina.

También hay que tener en cuenta que al usar un tablón de madera como distribuidor de la carga en cada estabilizador, el accidentado pudo tapar con el mismo la visión del escalón que había en el terreno, y así minimizar en toda su proporción el riesgo que existía al apoyar una de las patas en las en esas proximidades de dicho escalón.

El accidente pudo haberse evitado si el empresario hubiera garantizado que el trabajador recibiera una formación teórica y práctica, suficiente y adecuada, en materia preventiva, y en concreto en el uso de los equipos de trabajo puestos a su disposición. Aunque la empresa documenta un certificado de formación e información inicial en Seguridad y Salud en la Construcción impartido por un Servicio de Prevención Ajeno es obvio que la formación no estaba centrada específicamente en el puesto de trabajo y en sus funciones. El hecho de alquilar una plataforma móvil elevable, supone la aparición de un nuevo riesgo, por lo que tendría que haberse capacitado al trabajador para su uso.

Los trabajos en altura en obras de construcción implican riesgos especiales para la seguridad y la salud de los trabajadores. Por este motivo la empresa tendría que haber previsto la presencia de recurso preventivo durante el trabajo con este tipo de maquinaria, tanto en el montaje, reglaje así como en la estabilización de la plataforma elevadora.
