## PUDO HABERSE EVITADO (BASE DE ACCIDENTES DE TRABAJO INVESTIGADOS). CAÍDA DESDE ESCALERA CUANDO RECOGÍA ACEITUNAS

Fractura abierta de tibia al caer desde una escalera de mano simple cuando recogía aceitunas.

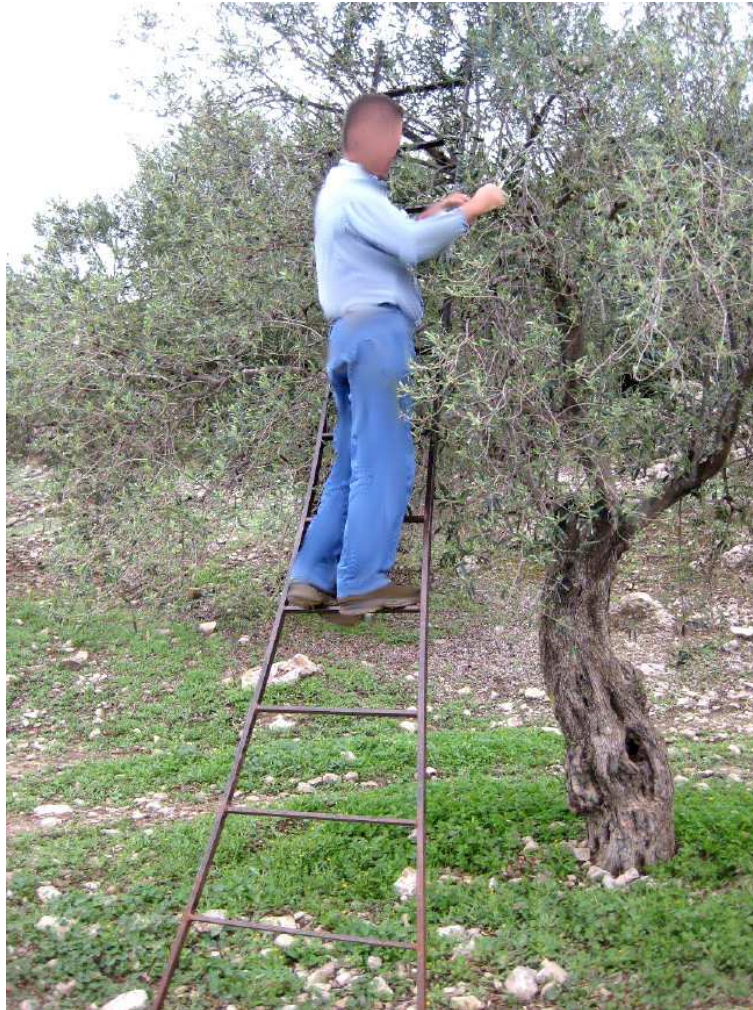
El capataz también recogía aceitunas en la otra parte del mismo olivo. El accidentado estaba subido en el tercer o cuarto peldaño de la escalera, que se apoyaba sobre una de las ramas del olivo, de forma similar a cómo se observa en la imagen 1.

En un momento dado la rama, en la que estaba apoyada la escalera, se partió y la escalera giró sobre su base, desplazándose bruscamente sobre el tronco del olivo. Como resultado de ese movimiento repentino el trabajador perdió el equilibrio, introdujo su pierna derecha entre dos peldaños y al caer al suelo de espaldas desde 1 m de altura aproximadamente, junto con la escalera, se produjo la fractura abierta de la tibia de la pierna derecha.

Imagen 1. Posición en la que estaba el trabajador recogiendo la aceituna de verdeo. Se observa también la escalera implicada en el accidente.

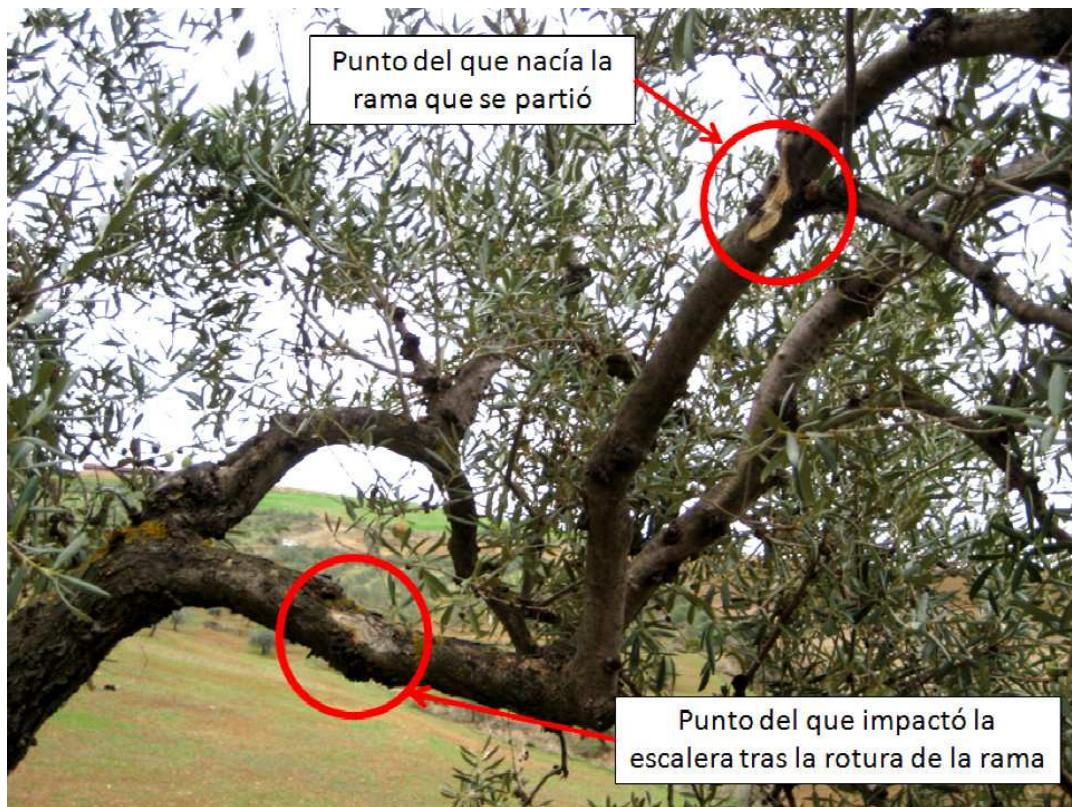
Imagen 2. Detalles de las ramas de olivo en el que ocurrió el accidente

Este accidente ocurrió porque no estaba suficientemente garantizada la estabilidad. El apoyo superior de una escalera de mano debe ser seguro y no puede apoyarse sobre ramas flexibles o que se puedan desplazar o partir.

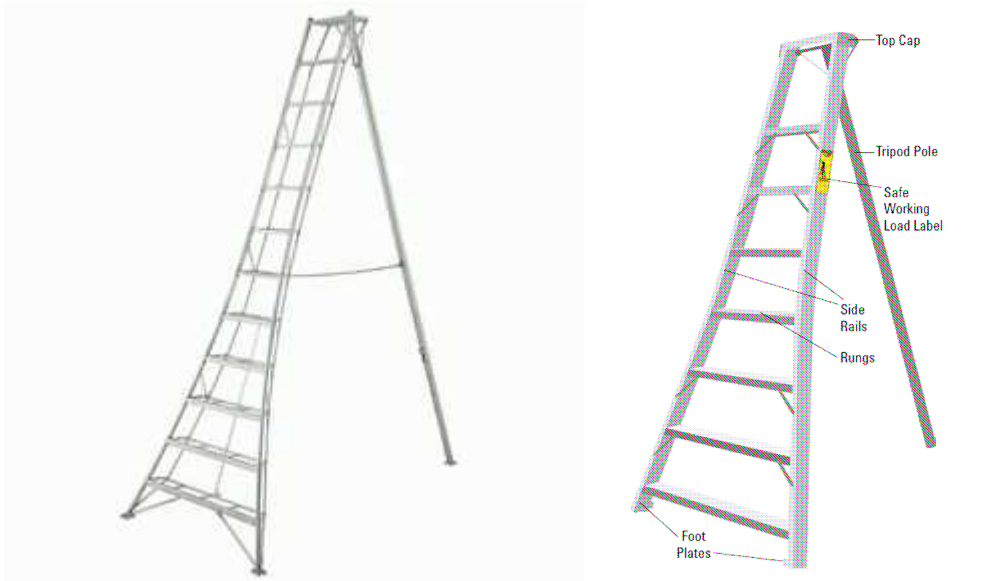
**Imagen 3. Ejemplos de escaleras de recolección tipo trípode**

Las escaleras puestas a disposición de los trabajadores deben ser adecuadas al trabajo a realizar. Una escalera simple es inestable en el terreno agrícola en esas condiciones y no se debe apoyar directamente en el árbol. El banco de verdeo o la escalera de tres patas tipo trípode con una base ensanchada como las que se muestran en la imagen 3, son las adecuadas para este trabajo ya que

estas se sustentan sobre si mismas. Las tres patas son mas estables en un suelo que no es uniforme y permiten trabajar en condiciones ergonómicas más aceptables.
