## PUDO HABERSE EVITADO (BASE DE ACCIDENTES DE TRABAJO INVESTIGADOS). CONTACTO CON LÍNEA ELÉCTRICA DE ALTA TENSIÓN.

Cuando un trabajador encalaba las paredes de un centro de transformación, introdujo la brocha entre dos conductores de alta tensión, produciéndose contacto eléctrico y falleciendo a consecuencia de las lesiones producidas.

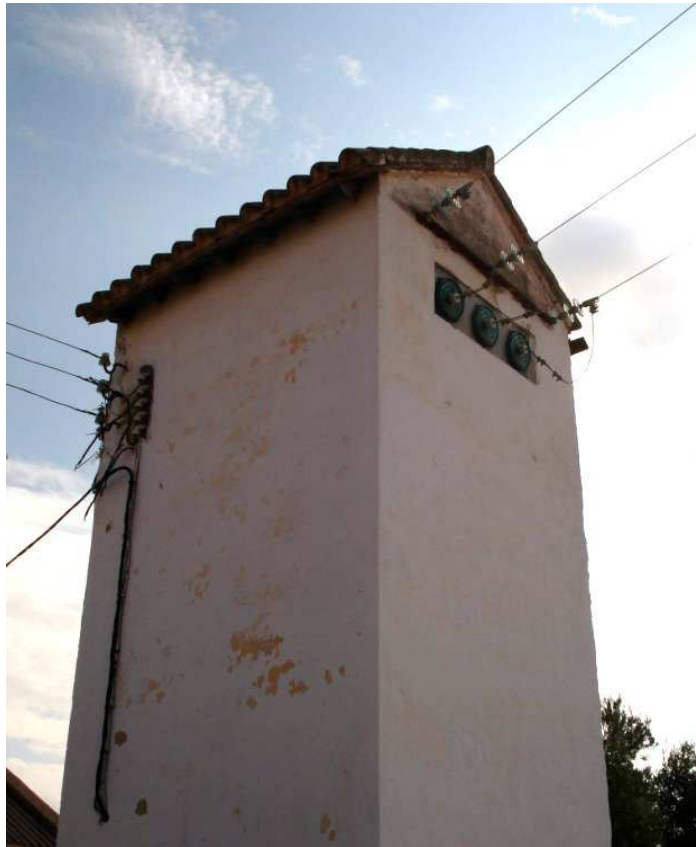
Imagen 1. Centro de transformación en caseta de obra que tenía que pintarse

El centro de transformación y el poste eléctrico en el que están ubicado los seccionadores carecen de señales de peligro aplicables a instalaciones eléctricas.

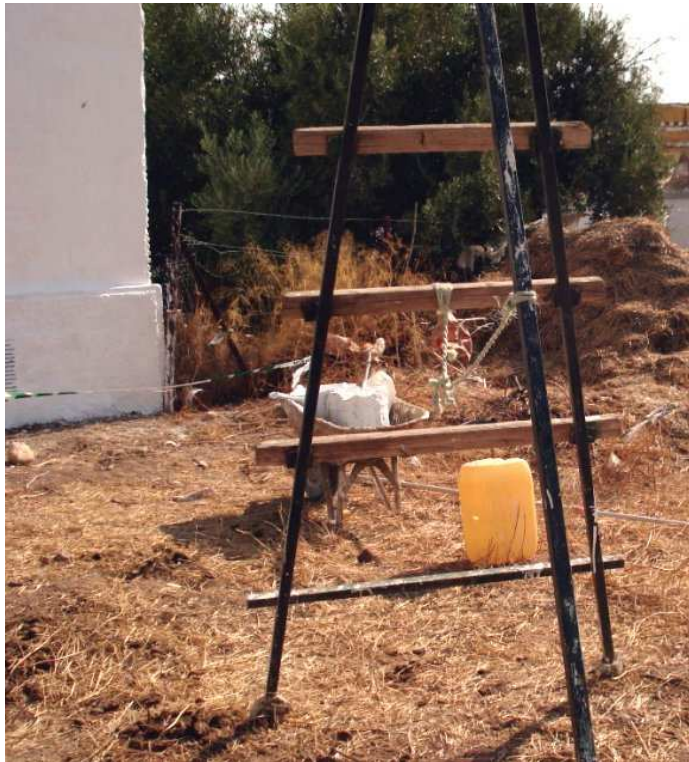
Imagen 2. Con ayuda de esta escalera tipo banquillo, usuales en la recolección de aceitunas, comenzó a pintar la caseta.

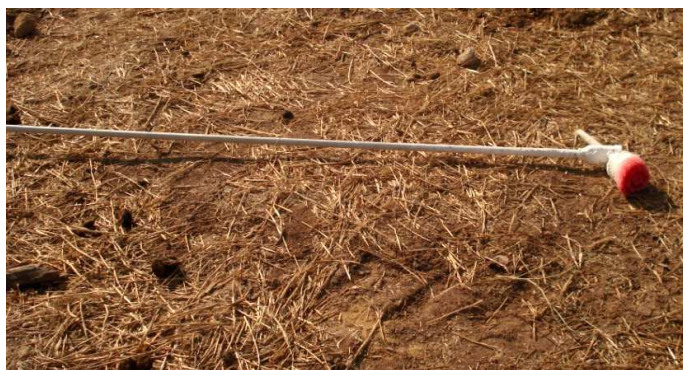
Imagen 3. El trabajador disponía también de una brocha con prolongador metálico de pintor.

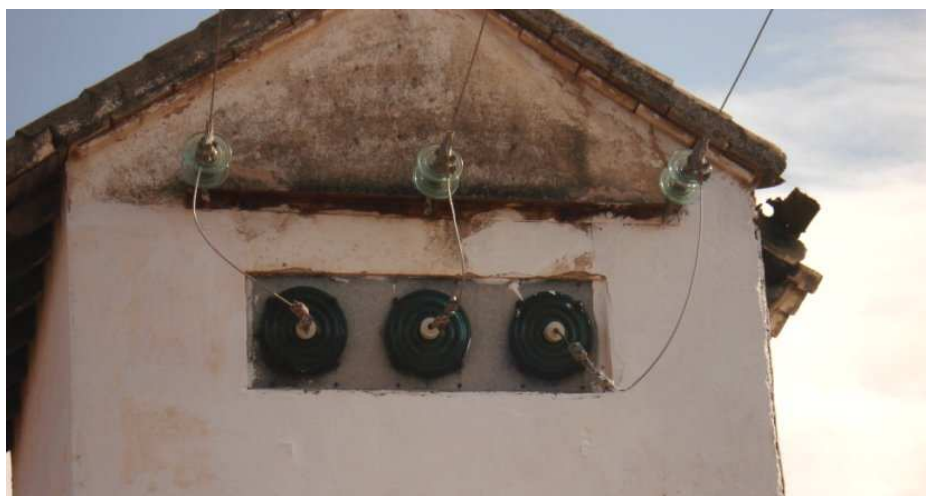
El accidente se produjo cuando introdujo el prolongador metálico y la brocha entre dos conductores, produciéndose un contacto con uno de ellos, de forma directa o indirecta a través de un arco eléctrico, falleciendo a consecuencia de las lesiones producidas.

Imagen 4. Se aprecia la zona recién pintada donde introdujo la brocha para pintar produciéndose el contacto eléctrico directo.

No obstante en este trabajo de blanqueo de la caseta resulta difícil delimitar con precisión la zona de trabajo y controlar que ésta no se sobrepasa durante la operación de pintado, por lo que la mejor opción hubiera sido dejar la instalación eléctrica sin tensión antes de iniciar el trabajo.

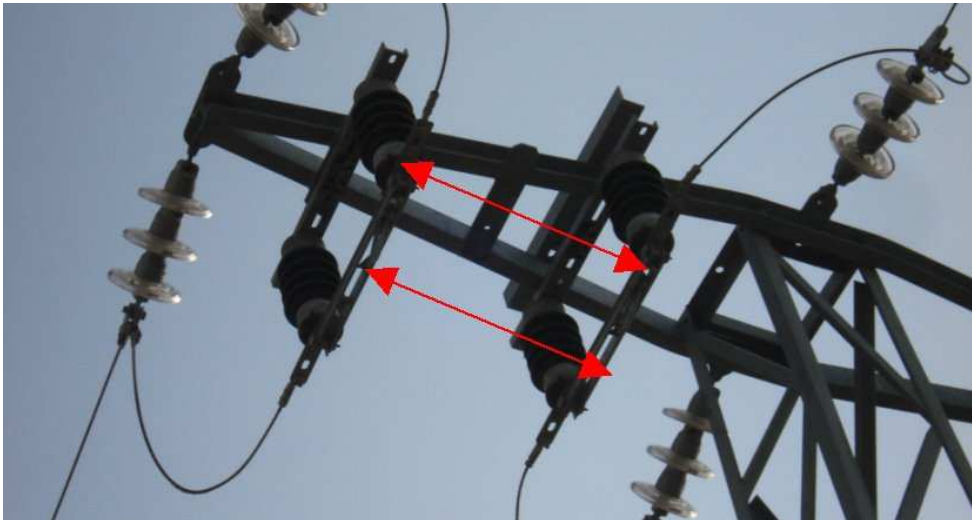
- No cortar la energía eléctrica que alimenta al centro de transformación, por apertura de los seccionadores, y haber comprobado la inexistencia de energías residuales peligrosas antes de pintar en las paredes del mismo.
- Falta de información al trabajador sobre el riesgo que supone una línea en tensión.
- No haber contado con un instalador cualificado en alta tensión para la desconexión de la línea eléctrica, y la determinación de la viabilidad del trabajo
- No delimitar mediante barrera física y señalizar o la zona de trabajo, para garantizar la protección frente al riesgo.
- Riesgo no detectado ni evaluado, con lo cual no se adoptó ninguna medida preventiva, ni se ha aplicado un procedimiento planificado para garantizar la seguridad del trabajador.

Imagen 5. Con el fin de aislar el centro de transformación debieron ser abiertos estos seccionadores ubicados en la torre desde donde partían las líneas que iban a la caseta.

Claro que para dejar la instalación eléctrica sin tensión, hay que seguir ciertas disposiciones generales. La operación para dejar sin tensión la instalación, antes de iniciar el trabajo de encalar la caseta, y la reposición de la tensión, la tendría que haber realizado un trabajador cualificado con formación y experiencia certificada por tratarse de alta tensión.
