PUDO HABERSE EVITADO (BASE DE ACCIDENTES DE TRABAJO INVESTIGADOS). ELECTROCUCIÓN POR CONTACTO INDIRECTO

Accidente mortal en obra civil por contacto de caja basculante de camión con línea eléctrica aérea de 15 Kv.

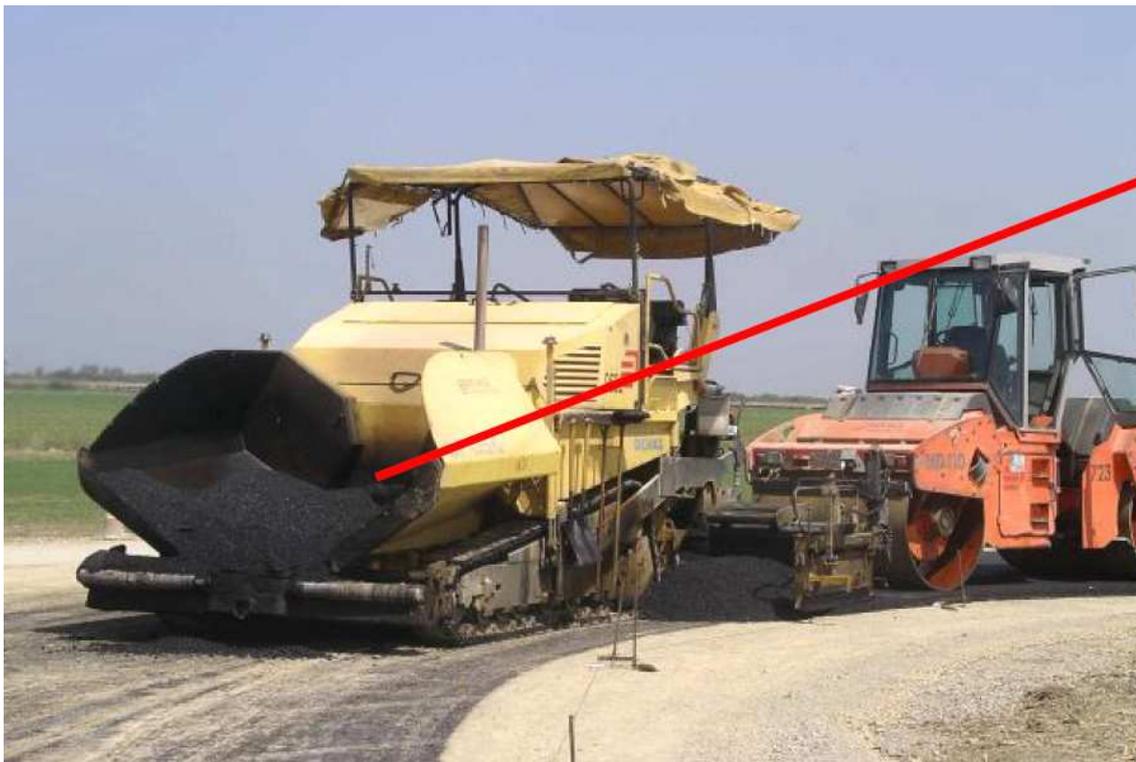
Lugar de la
descarga
del
aglomerado
asfáltico

Imagen 1. Vista general de la maquina extendedora.

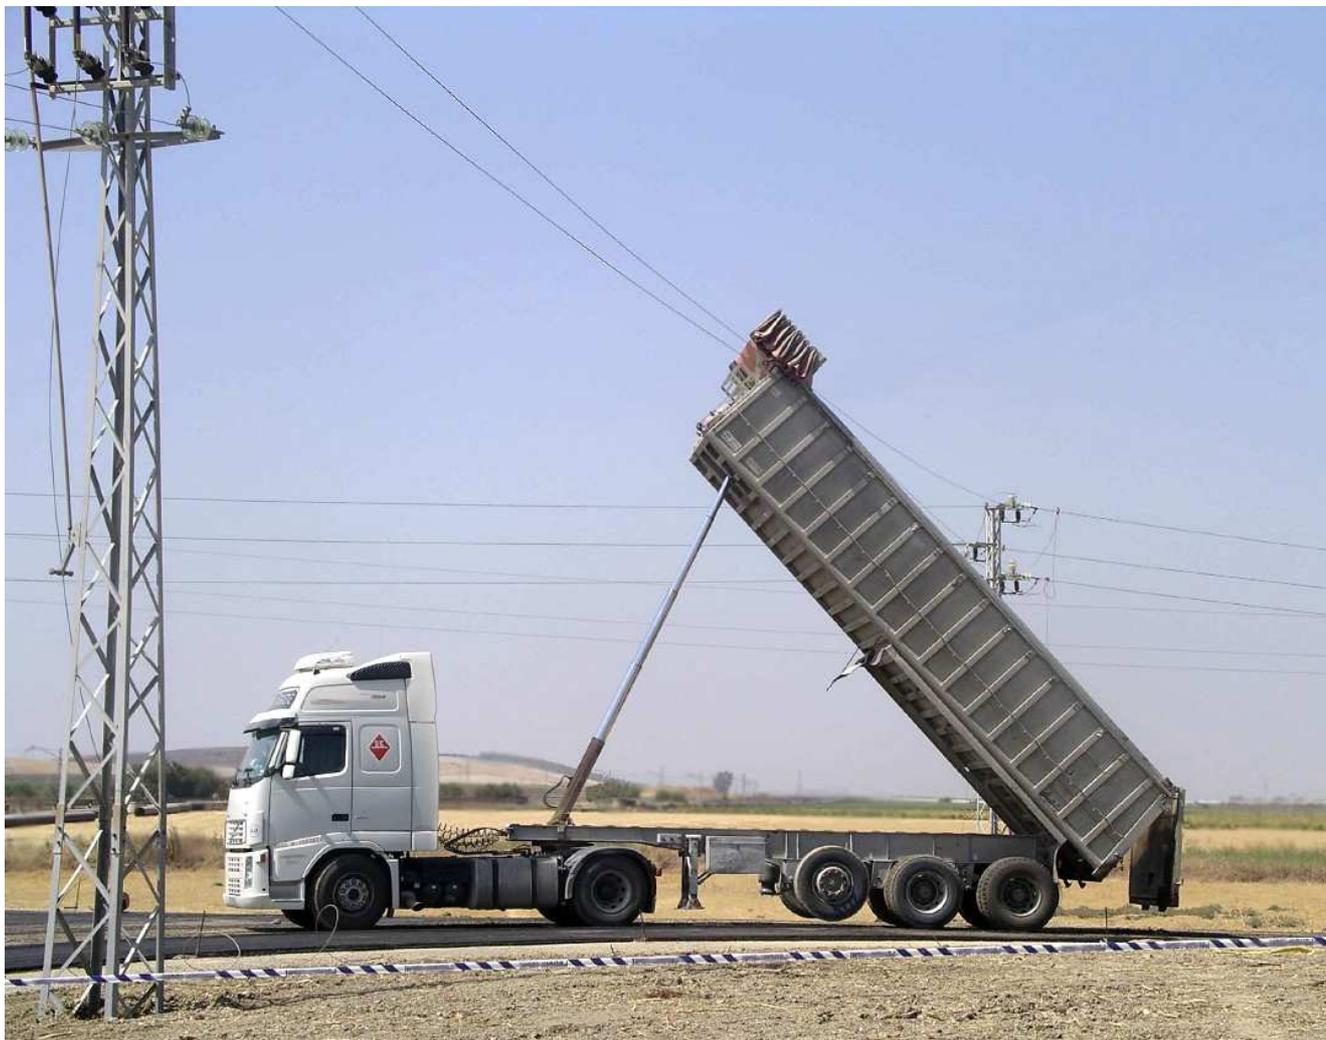
Mientras realizaba la limpieza, recibió una descarga eléctrica que lo desplazó hacia atrás unos metros cayendo al suelo. La caja metálica había tocado una línea eléctrica aérea de 15 Kv. El accidentado entró en contacto con la caja del camión desde el suelo a través de pala metálica.

La línea eléctrica de alta tensión, en el punto donde contactó con la caja del camión, estaba aproximadamente a 6,8 metros del suelo. La caja basculante del camión, en su punto más alto, llegaba a tener una altura aproximada de 8,5 metros.

Imagen 2. Caja basculante del camión en contacto con la línea de 15 Kv. Se aprecia que solo hay dos cables ya que el tercero se rompió tras contactar.

El accidente se habría evitado si se hubieran implantado medidas preventivas como barreras o avisos para los vehículos, se hubiera desviado o soterrado la línea fuera de la zona de obra, o se hubiera dejado fuera de servicio.
