BASE DE ACCIDENTES DE TRABAJO INVESTIGADOS.

FALLECIMIENTO POR ATRAPAMIENTO EN OBJETO MÓVIL

Un trabajador fallece al caer en el interior de una máquina compactadora de plástico y ser atrapado por las aspas en movimiento.

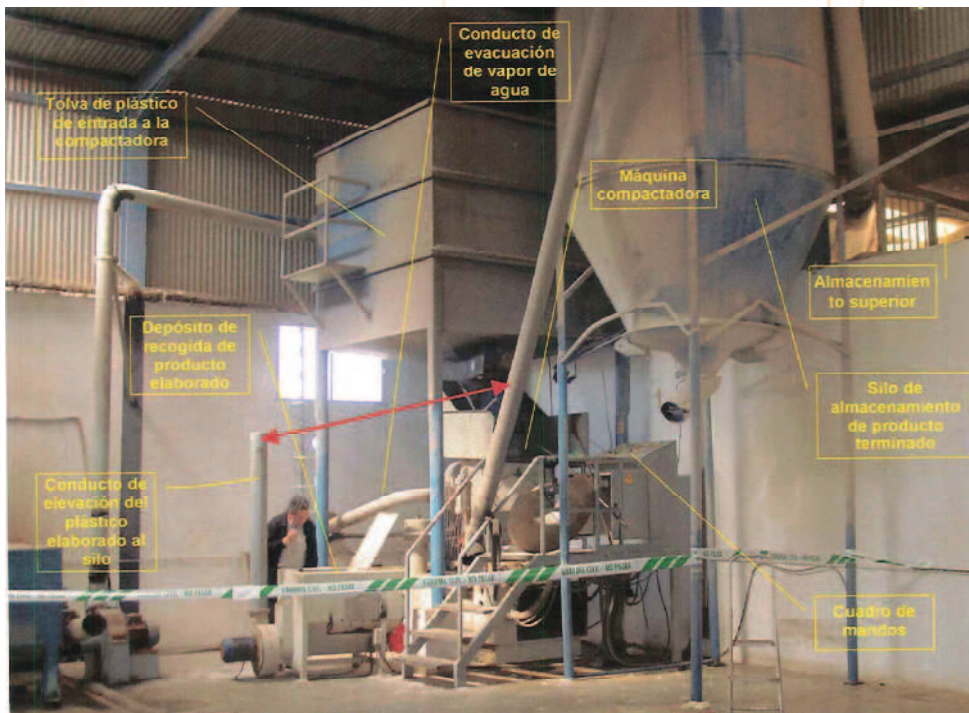
La compactadora es una máquina consistente básicamente en un depósito cilíndrico de aproximadamente 113 cm. de alto y 96 cm de diámetro interior, por cuya base accede un eje rotor con dos aspas situadas próximas a dicha base, sobre las que se sitúan sendas cuchillas. En las paredes del depósito, a la altura de las aspas del eje se encuentran un total de 10 cuchillas fijas, en posición simétrica, de tal forma que el plástico movido por las aspas es triturado al incidir sobre las cuchillas.

En la parte superior del depósito se encuentra la tapa la cual dispone de una abertura de 40 cm. de diámetro, por la que se alimenta el plástico, procedente de la tolva superior de almacenamiento mediante una trampilla de apertura manual, desde donde el plástico es introducido en la máquina a través de la boca de la tapa del depósito, hasta completar el volumen establecido mediante comprobación visual del nivel alcanzado.

Imagen 1. Detalle de la zona de la máquina compactadora

Este accidente pudo haberse evitado si la máquina compactadora hubiera estado dotada con un sistema de enclavamiento que impidiera el acceso a partes móviles de la máquina hasta que éstas estuvieran paradas y aisladas de la fuente de energía motriz. Este sistema tendría que impedir la puesta en marcha de la máquina hasta que la tapa de la parte superior del depósito se encontrara cerrada y bloqueada.

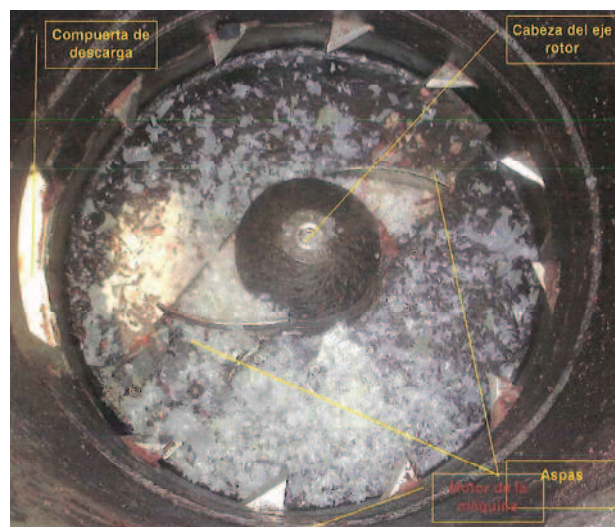
En la máquina suelen presentarse con cierta asiduidad incidencias debidas a atascos en la misma por apelmazamientos del producto, sobre todo por sobrecarga, lo que provoca el bloqueo del eje rotor y, consecuentemente, el disparo del relé térmico o guardamotor. La limpieza se realiza tras la parada de la máquina, de forma manual, con guantes de protección, incluso introduciéndose el operario en el interior de la máquina, utilizando una tobera de aspiración y una pértiga metálica para desmenuzar los bloques

Imagen 2. Interior de la máquina compactadora

Para ello, volvió a rearmar el relé guardamotor y la seta de parada de emergencia, poniendo en funcionamiento la máquina. Con la tapa retirada, se dispuso a vaciar los restos de plástico. Posiblemente, observó algún tipo de incidencia en el interior de la compactadora (por ejemplo, restos adheridos a las paredes cercanos a la compuerta de descarga), se colocó los guantes y se dispuso a realizar alguna operación manualmente, para lo cual tuvo que introducir parcialmente su cuerpo en la máquina y realizar un cierto esfuerzo postural. Probablemente, debido a la postura y al posible esfuerzo físico de retirada de los restos adheridos, el trabajador perdió parcialmente el equilibrio, siendo atrapado por las aspas en movimiento y provocando su caída al interior de la máquina originando el fallecimiento del trabajador.

No obstante, el trabajador en la operación de eliminación del atasco producido en la máquina compactadora, tendría que haber procedido a su parada previa para acceder al interior de la misma. Garantizar una formación e información adecuada sobre los riesgos y las medidas preventivas en la utilización de los equipos de trabajo, es la mejor forma de prevenir posibles actos inseguros por parte de los trabajadores
