**BASE DE ACCIDENTES DE TRABAJO INVESTIGADOS.**

**MUERTE POR CAÍDA A DISTINTO NIVEL DESDE EQUIPO DE ELEVACIÓN**

**RESUMEN**

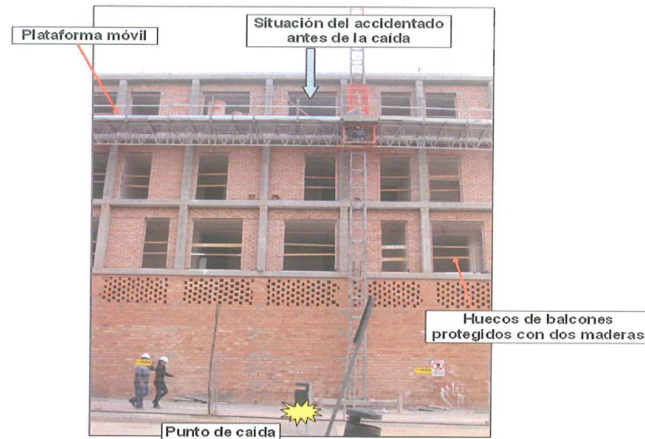
Según declaraciones del único testigo que presencié el momento exacto de la caída, al querer el accidentado regresar a la plataforma intentó agarrarse, auxiliarse o subirse a una de las dos maderas que protegían el hueco del balcón, ya que la plataforma estaba situada a unos 80 cm por encima del nivel del piso de la tercera planta, siendo el acceso difícil.

La sujeción de la madera a la pared del edificio era únicamente un clavo a cada lado, por lo que ésta no pudo soportar la carga del accidentado y cedió. El accidentado perdió el equilibrio al faltarle el apoyo del tablón de madera y se precipitó al vacío. Como resultado del impacto sufrió heridas muy graves, falleciendo al día siguiente en el hospital.

Imagen 1. Vista general del escenario del accidente

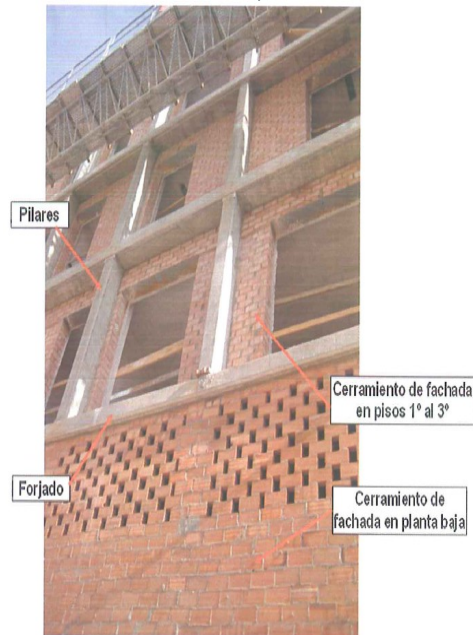
Cabe destacar que el diseño del edificio es tal que el cerramiento de fachada está retranqueado unos 35 cm con respecto a la cara exterior de los pilares y forjados. Esto provoca que exista siempre un hueco relativamente grande entre el andamio o la plataforma que se instale y el cerramiento del edificio.

Así pues, quedaban aproximadamente unos 57 cm (35 + 22) de separación entre el borde de la plataforma móvil y el revestimiento de fachada del edificio.

Imagen 2. Fachada: Detalle del retranqueo del cerramiento en los pisos 1º a 3º

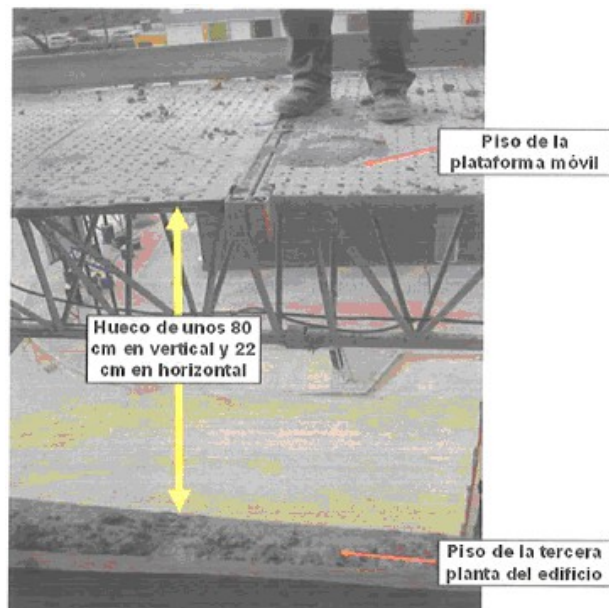
La separación entre plataforma y edificio debe ser de al menos 15 cm (en este caso se han medido unos 22 cm), con objeto de evitar que las vibraciones producidas por el movimiento de la plataforma hagan que ésta choque con la estructura.

Imagen 3. Hueco entre el andamio móvil y el forjado de la tercera planta, por el que cayó el accidentado

- La plataforma no disponía de barandillas interiores, que en este caso eran necesarias dada la separación de unos 57 cm entre plataforma y cerramiento de fachada.

- El accidentado se bajó de la plataforma móvil, pasando al forjado del edificio y sin usar arnés anticaídas. Se trata de una acción muy insegura que debe evitarse en toda circunstancia, y máxime en este caso en el que el piso de la plataforma se encontraba unos 80 cm por encima del nivel del piso del forjado del edificio, a los que hay que añadir unos 22 cm de separación horizontal entre ambos.

La empresa tendría que haber adoptado las medidas oportunas para que la plataforma de trabajo se montase correctamente y fuera utilizada de la forma y para los fines previstos por el fabricante. El accidente no se habría producido si la plataforma, hubiera estado correctamente montada en el momento del accidente. Entre otro elementos le faltaban por colocar las barandillas interiores.

Por la naturaleza del trabajo que se estaba desarrollando y ya que no se contaba con la debida protección colectiva, debería haberse utilizado arnés enganchado a línea de vida u otros medios de protección equivalente. Todo ello bajo la vigilancia de una persona competente.
