PUDO HABERSE EVITADO

BASE DE ACCIDENTES DE TRABAJO INVESTIGADOS

Cuando dos trabajadores manipulaban una plataforma articulada elevadora, esta hizo contacto con una línea eléctrica de alta tensión, provocando una descarga con resultado de un fallecido y un herido muy grave.

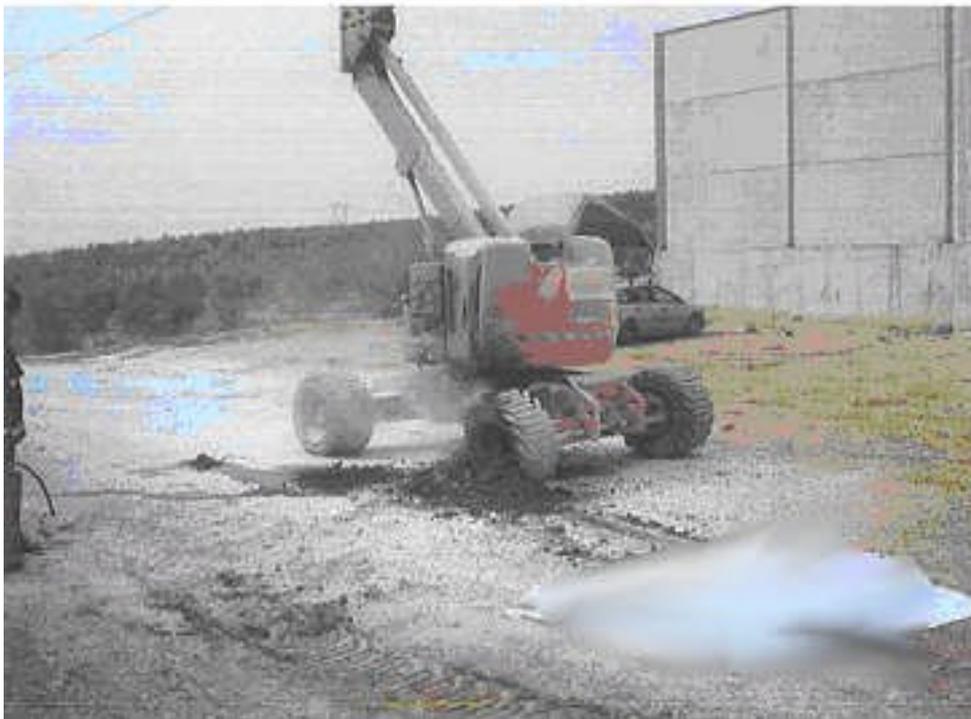
Transcurrida mas de una hora desde que se originó la descarga eléctrica, los bomberos consiguieron apagar el fuego, ya que en todo momento y hasta alrededor de las 14 horas todo el lugar del accidente estaba en tensión.

Es importante resaltar que no se pudo acercar nadie al trabajador fallecido hasta que la empresa propietaria de la línea aérea de alta tensión no llevó a cabo el corte de tensión de la línea eléctrica.

Foto 1.- Vista de la máquina aún humeante, en la que se aprecia la presencia de un bombero y el cuerpo del fallecido cubierto con una sábana.

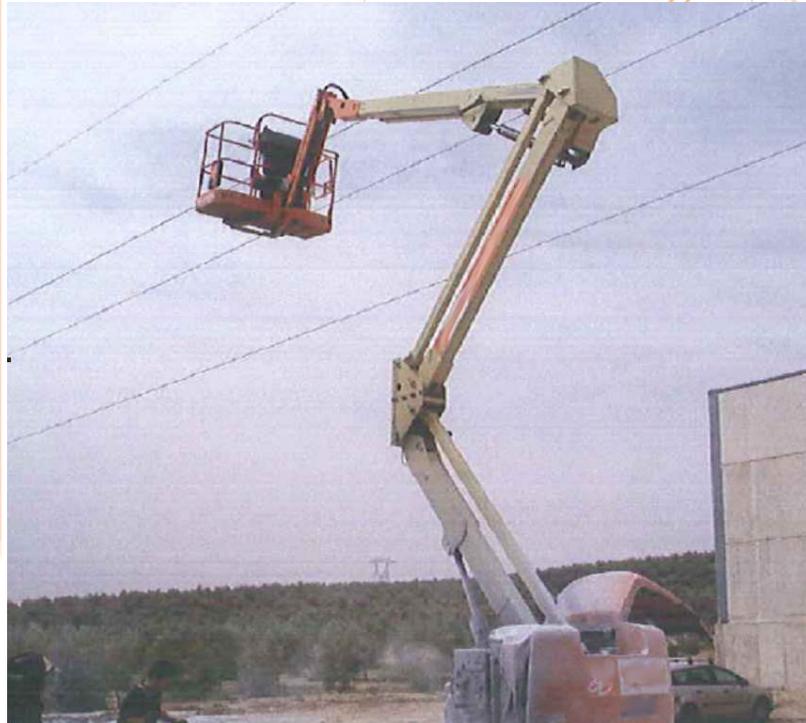
Los trabajadores accidentados se encontraban manipulando la plataforma articulada elevadora desde el suelo, cuando en una de las operaciones de reparación y con el brazo telescópico de la máquina elevado, la canasta metálica situada en el extremo del brazo hizo contacto con uno de los cables conductores de la línea de alta tensión, provocando una descarga eléctrica sobre los accidentados, con el resultado de un fallecido y un herido muy grave.

Foto 2.- Vista de la canasta de la máquina en contacto con la línea de A.T.

Según la empresa propietaria de la línea aérea de alta tensión, la altura del tendido eléctrico en la zona del accidente asciende a 9.75 metros.

Según indica el fabricante de la plataforma elevadora articulada, la altura que es capaz de alcanzar el brazo articulado, asciende a 15.81 metros.

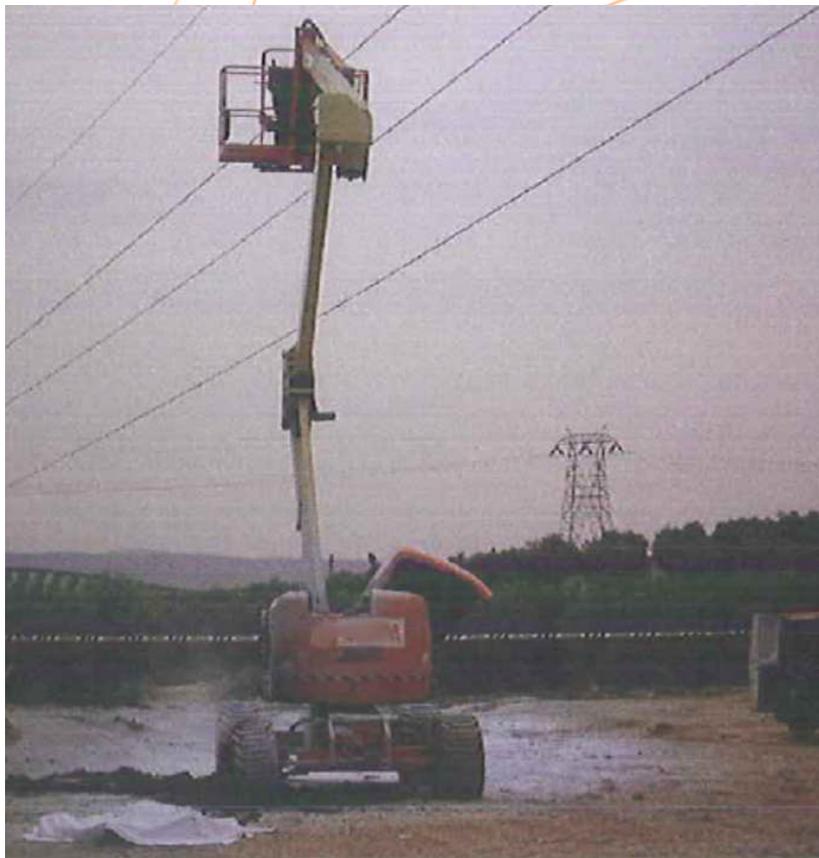
Según se pudo observar por las huellas dejadas por la máquina sobre el terreno, la plataforma elevadora fue trasladada desde el lugar en el que estaba aparcada hasta el lugar en el que ocurrió el accidente, probablemente buscando por parte de los operarios una superficie de terreno horizontal con tierra en la que poder manipular la plataforma.

La plataforma articulada elevadora fue trasladada y quedó situada bajo el tendido de una línea eléctrica con una tensión de 45.000 V.

Foto 3. Vista general de la máquina, el terreno y la línea de A.T.
