BASE DE ACCIDENTES DE TRABAJO INVESTIGADOS.

ROTURA DE CUBIERTA FRÁGIL

RESUMEN

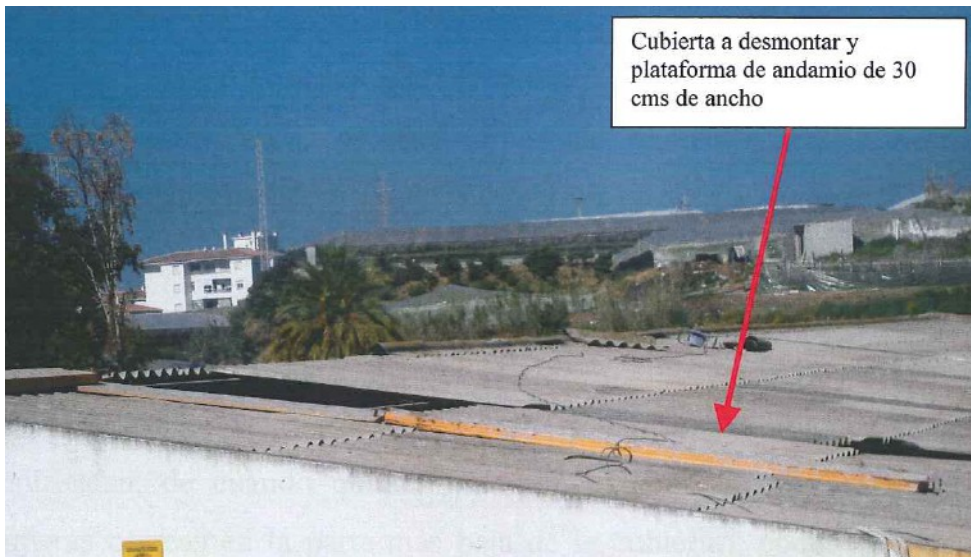
En la cubierta inclinada las placas a retirar van sujetas, mediante ganchos atornillados, a las 5 correas que hay en cada uno de los faldones. Los ganchos deben ser desatornillados para el desmontaje. Esta operación es difícil debido al envejecimiento de la estructura, por lo que en la mayoría de las veces estos deben ser cortados.

Imagen 1. Cubierta a desmontar

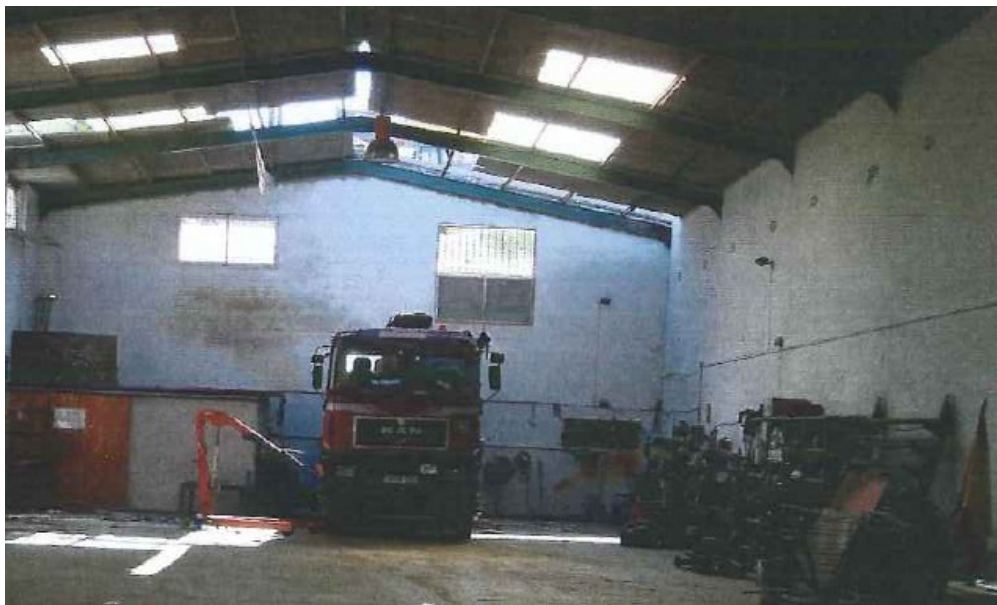
Imagen 2. Interior de la nave

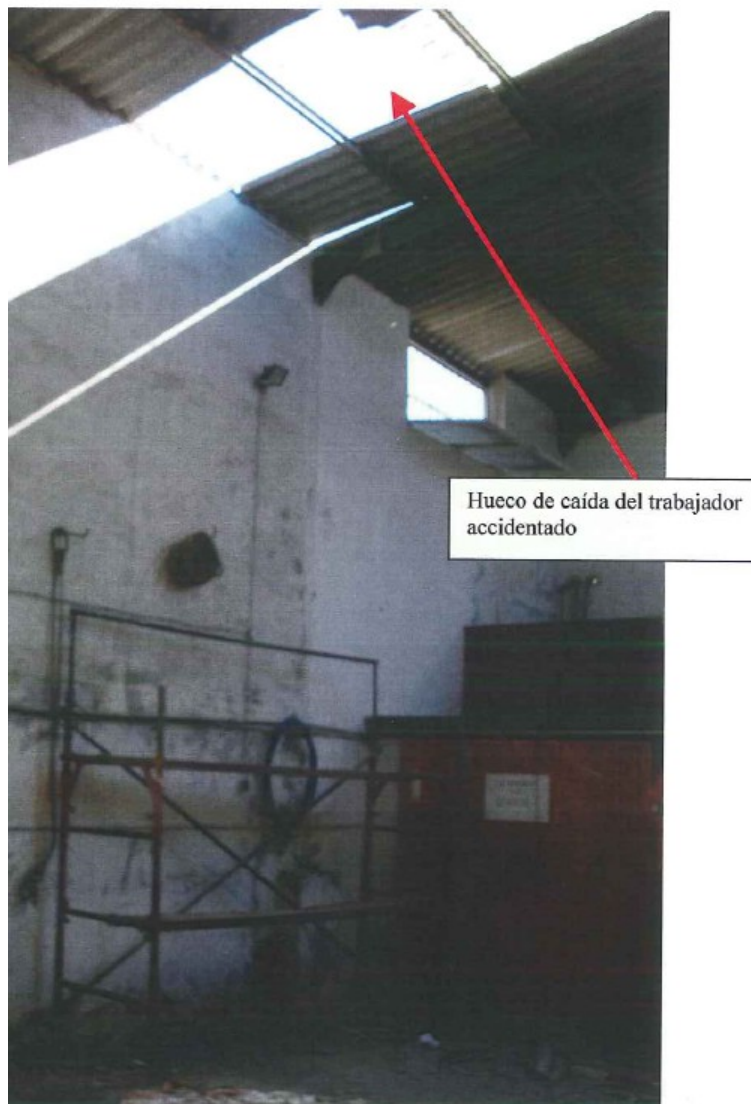
Se supone que el trabajador utilizaba para desplazarse unas chapas de andamios de 30 cm. Cuando el trabajador accidentado ya llevaba al menos dos horas trabajando sobre la cubierta, sin utilizar protección personal ni colectiva de ningún tipo, vino a pisar una placa sin la necesaria resistencia, y cayó al vacío desde una altura de 6,40 metros impactando con el suelo de la nave.

Imagen 3. Altura de la caída

Se hubiera evitado con la instalación de protecciones colectivas (barandillas, pasarelas específicas, cables de vida, etc.) que se hubieran instalado de forma eventual para asegurar al trabajador contra cualquier caída por rotura de parte de la cubierta, lucernarios, etc. Como medida complementaria tendría que haberse considerado incluso instalar redes de seguridad si las condiciones de la nave lo hubieran permitido.

Para no pisar directamente sobre las cubiertas se tendrían que haber utilizado pasarelas de circulación correctamente diseñadas para ser ensambladas a medida que se avanza en los trabajos y ser desplazadas sin que en ningún caso el trabajador deba apoyarse directamente sobre la cubierta.

En caso que las protecciones colectivas no ofrecieran una completa seguridad frente al peligro de caída, se debería haber facilitado el equipo individual de protección como un arnés regulable asociados a algún tipo de dispositivo anticaídas. Para este tipo de trabajo, ya que no se trata de un trabajo localizado, hubiera sido recomendable el uso de dispositivos anticaída con enrollador anclados en dos puntos de anclaje situados en ambos extremos de la cumbrera.
