PUDO HABERSE EVITADO (BASE DE ACCIDENTES DE TRABAJO INVESTIGADOS). ROTURA DE LOS SOPORTES DE UN DEPÓSITO

Cuando la trabajadora colocaba productos alimentarios en cajas de cartón, una máquina aplicadora de adhesivo caliente se cayó desde un soporte en altura provocándole quemaduras graves en las extremidades superiores de su cuerpo

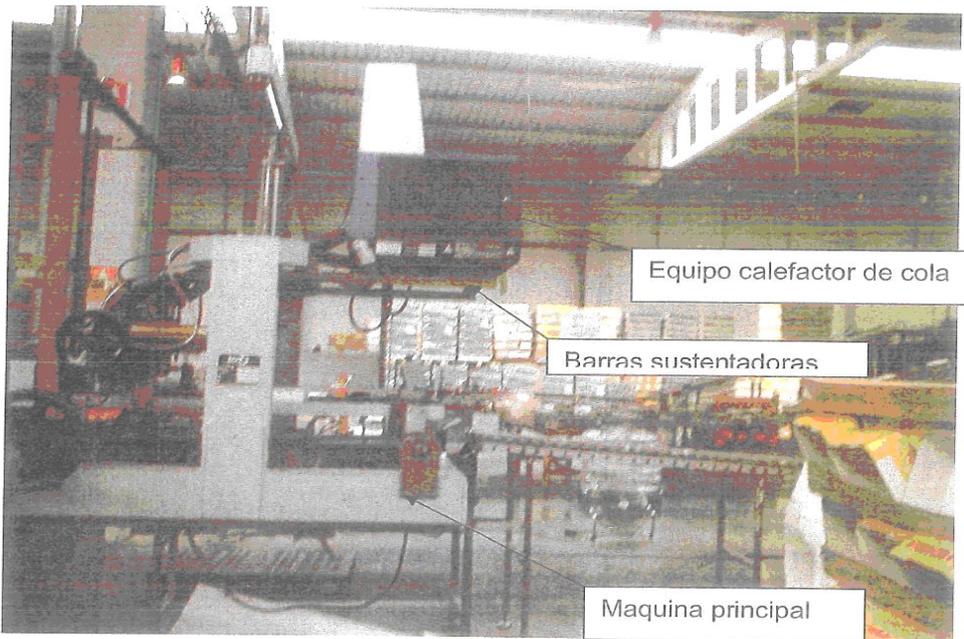
En la Imagen 1 se puede observar un conjunto de máquinas de similares características al siniestrado. Un mes antes del accidente, el calefactor de cola del conjunto había sido sustituido por otro de una marca diferente.

Esté nuevo equipo fue instalado por una empresa comercial que utilizó los mismos soportes, incluso los mismos tornillos que sostenían la máquina anterior.

Imagen 1. Conjunto de máquinas similar al siniestrado.

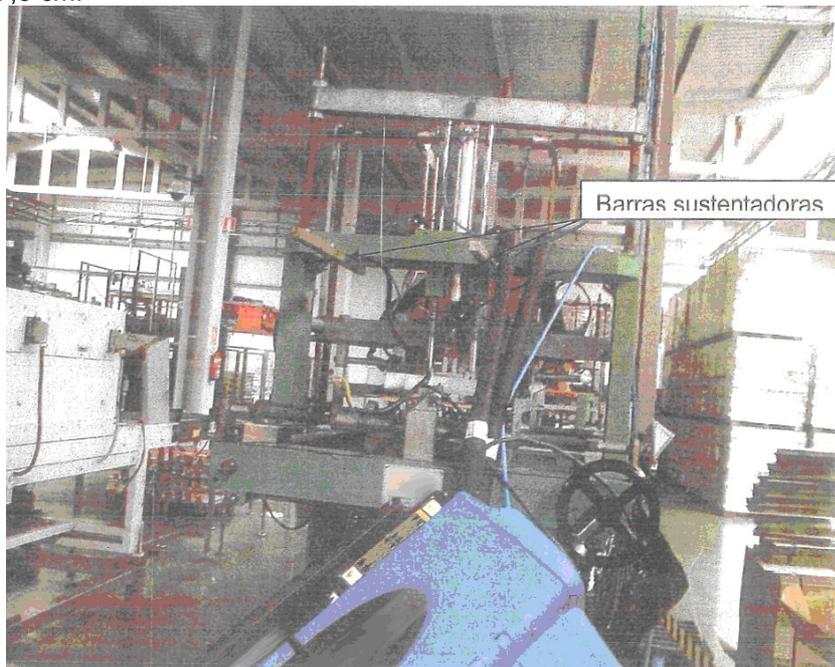
Mientras la trabajadora realizaba su tarea habitual de envasado, el calefactor de adhesivo se cayó desde su soporte en altura, en una zona próxima a la trabajadora, provocándole quemaduras graves principalmente en las extremidades superiores, al caerle en el cuerpo la cola líquida caliente. El equipo quedó tal como aparece en la Imagen 2.

Imagen 2. Equipo siniestrado. El aplicador de hot-melt, de color azul, se desprendió de las dos barras que lo sostenían al conjunto, quedando en esa posición.

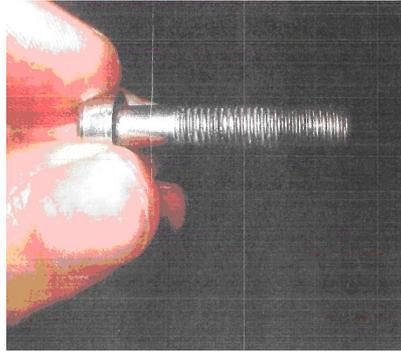
En la Imagen 3 se observa uno de los tornillos utilizados en las barras soporte. Se trata de tornillos con rosca métrica y un diámetro de 5 mm con cabeza cilíndrica de 10 mm de diámetro con una tuerca hexagonal de 10 mm. No se utilizó arandela ni contratuerca. Las barras sustentadoras tenían 2 orificios cada una y la distancia entre ellas era de 37,5 cm.

Imagen 3. Detalle de los tornillos de sujeción (no adecuados por su pequeño diámetro).

- No instalación de silentblocks. Las vibraciones del equipo no estaban amortiguadas.
- Tornillos de sujeción del calefactor no adecuados: Pequeño diámetro 5 mm y cabeza de 10 mm frente a 9 mm de diámetro del orificio de la maquina.
- No instalar arandela ni contratuerca.

Los instaladores deberían haber sido formados e informados adecuadamente sobre la tarea que desarrollaban. El accidente se podría haber evitado si hubieran recibido indicaciones precisas sobre los requerimientos mínimos de los elementos sustentadores.

Habría que haber tenido en cuenta los distintos aspectos para elegir un anclaje adecuado, como el material base, su resistencia, la carga y el tipo de instalación. El fabricante debería haber dado las recomendaciones oportunas para el anclaje de la máquina para una determinada configuración de carga. Los instaladores deberían haber considerado los datos técnicos del producto y seguir las recomendaciones del fabricante. La instalación de los anclajes debería ser supervisada por un profesional competente.
