## PUDO HABERSE EVITADO (BASE DE ACCIDENTES DE TRABAJO INVESTIGADOS). ACCIDENTE GRAVE CON UNA MOTONIVELADORA

Daños graves sufridos por el operador de una motoniveladora al pararse repentinamente el motor y descender una pendiente sin control.

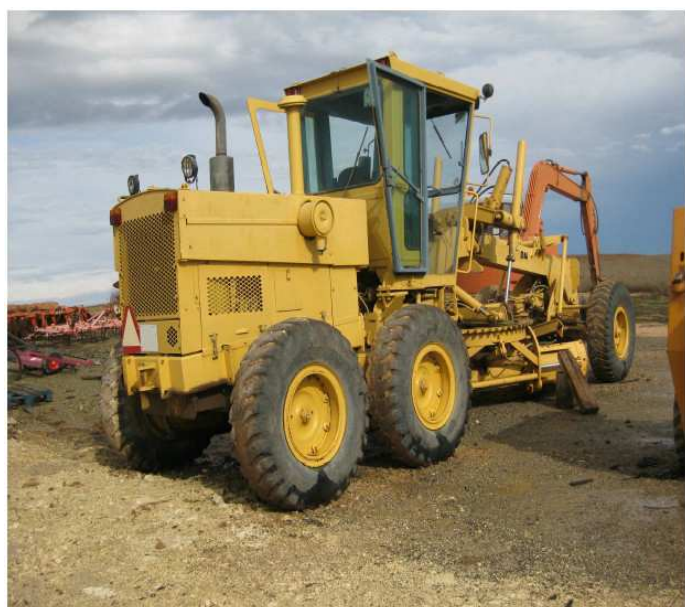
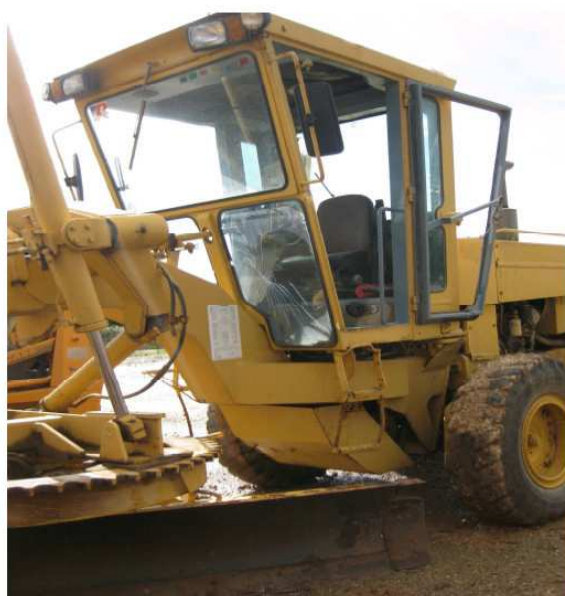
Las lesiones que sufrió en la zona torácica, fueron consecuencia de los repetidos golpes con el volante y las estructuras laterales y frontales de la cabina de la motoniveladora. El trabajador no llevaba puesto el cinturón de seguridad y no salió despedido de la máquina en ningún momento.

Debido a los movimientos que sufrió dentro de la cabina, cuando estaba bajando la pendiente, no atinaba a pulsar el pedal del freno. Como resultado de los golpes, el trabajador se fracturó 5 costillas, tuvo una lesión de pleura y hematoma en el hígado.

Imagen 1. Vista de la motoniveladora y detalle de la cabina donde el trabajador recibió los golpes.

Uno de los elementos de seguridad más importantes en la motoniveladora es el cinturón de seguridad. Las consecuencias del accidente habrían sido menores si se hubiera supervisado que el operario lo llevara abrochado. El cinturón debe ponerse antes de arrancar el motor. De esa forma no habría sufrido los mismos golpes con la estructura de la cabina y el volante. Al estar sujeto le hubiera sido más fácil pisar el pedal del freno de servicio cuando bajaba la pendiente de forma descontrolada.
