## **PUDO HABERSE EVITADO (BASE DE ACCIDENTES DE TRABAJO INVESTIGADOS). ACCIDENTE MORTAL POR CAÍDA DE PANEL DE ENCOFRADO**

Accidente mortal, por golpe y aplastamiento entre paneles de encofrado y talud del terreno, con resultado de muerte por traumatismo cráneo-facial.

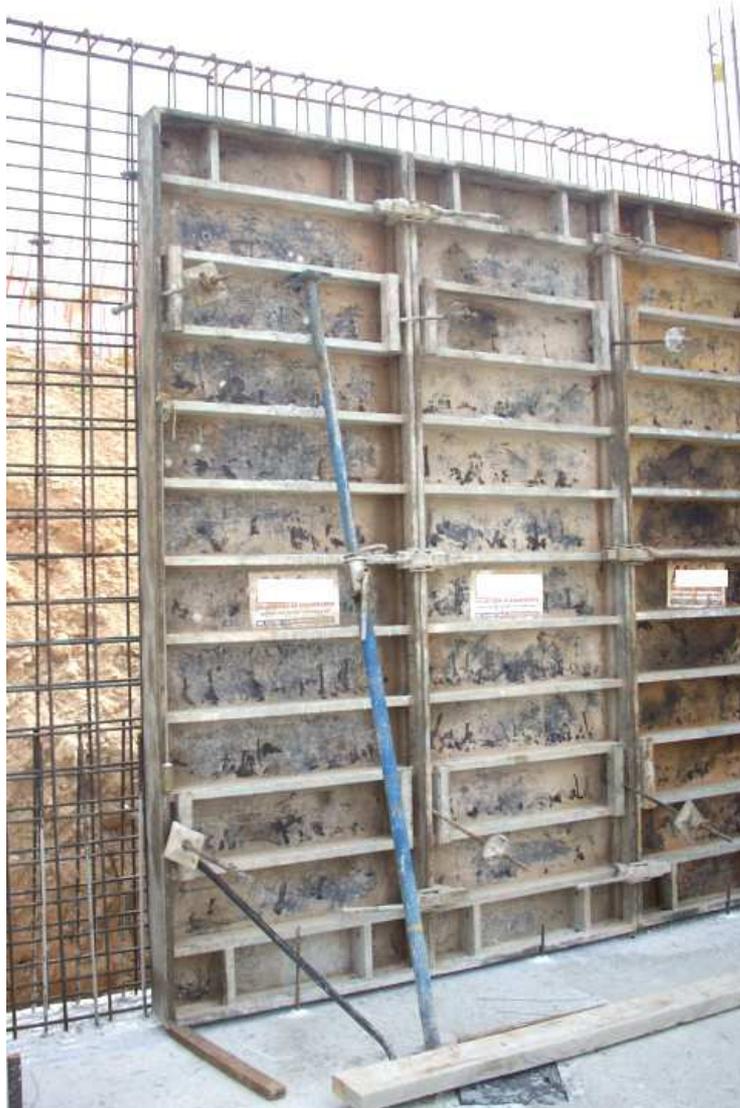
Imagen 1. Muro en construcción con panel de encofrado.

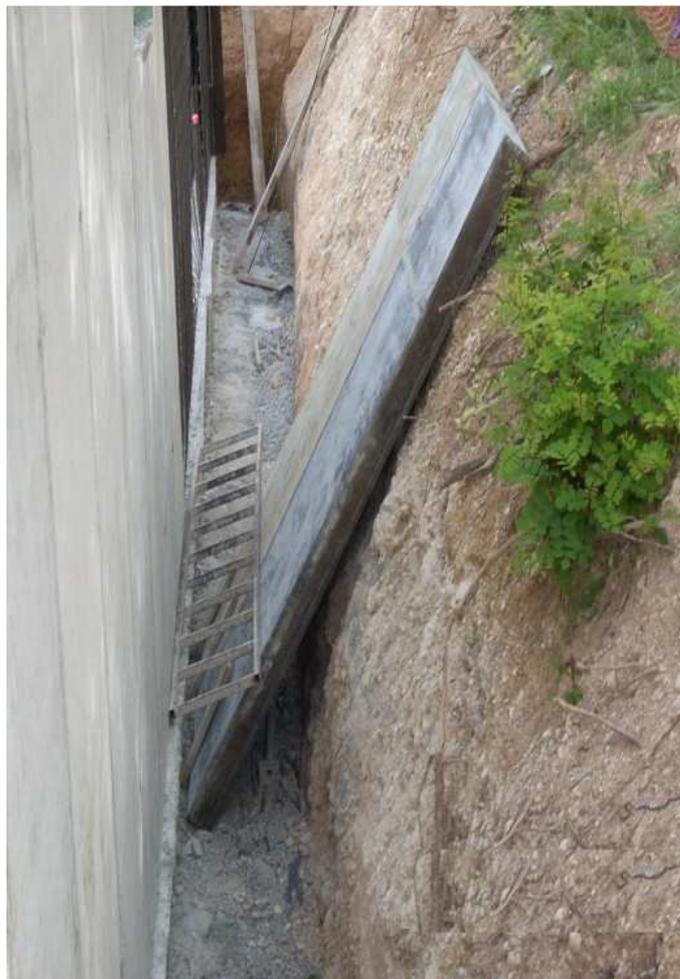
Estando ambos trabajadores realizando sus funciones en la obra, sin tener contacto visual con el accidentado oyeron un fuerte golpe en la parte externa del muro donde se encontraban los dos paneles. Los dos compañeros lo encontraron atrapado y aprisionado entre la pared del terreno y las dos placas de encofrado.

Imagen 2. Lugar donde fue atrapado el trabajador entre la pared del terreno y las dos placas de encofrado.

La zona donde ocurrió el accidente con altura de muro de 3,00 metros y una base de 80 cm. con talud enfrentado, es estrecha y angosta para la realización de trabajos.

Aunque no están del todo claras las circunstancias que dieron lugar al accidente, el procedimiento para desencofrar paneles verticales, en resumen, tendría que haber sido el siguiente, sin perjuicio de la implantar otras que ofrezcan un nivel de seguridad similar o mayor:

1. Quitar los espadines que atraviesan el muro de lado a lado.
2. Colocar los enganches específicos de estos paneles en la parte superior y acoplar al enganche de la grúa.
3. Estando sustentados los paneles por la grúa, eliminar los puntales que desde el principio han estado apuntalando los paneles.
4. Retira el panel de encofrado izándolo con la grúa.

Los trabajadores deben de permanecer fuera del radio de acción de elementos y/o equipos de trabajo que se puedan desplomar o desprender. Evitar la presencia de trabajadores en zonas de peligro por elementos inestables en lugares angostos.

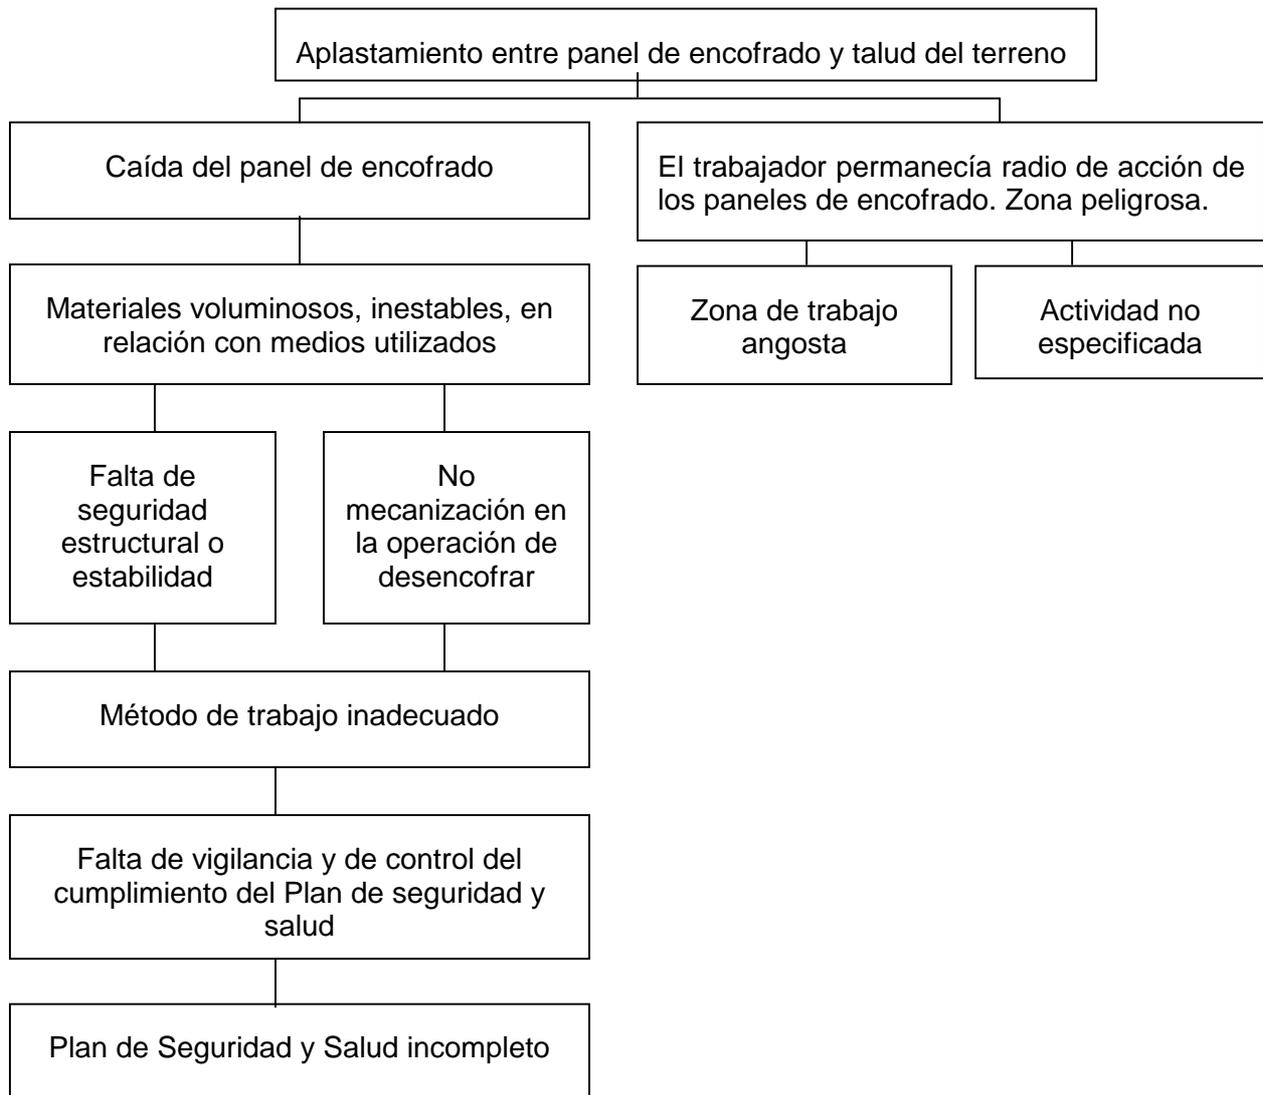
- Permanencia del trabajador en una zona peligrosa.
- Materiales muy pesados, voluminosos, de gran superficie, inestables, en relación con los medios utilizados en su manejo.

- El trabajador realizó una actividad no especificada en el radio de acción de los paneles de encofrado.
- Zona de encofrado y apuntalamiento angosta o estrecha y con cierta altura.

- Falta de seguridad estructural o estabilidad de los paneles de encofrado. Apuntalamiento no adecuado para proporcionar una estabilidad segura del sistema.

- No mecanización en la operación de desencofrar. Los paneles tendrían que estar sujetos por la grúa antes de quitar cualquier puntal. Es posible que se comenzara la operación de desencofrado sin garantizar que el encofrado estaba enganchado y estabilizado por la grúa.

- Método de trabajo inadecuado. No existía un procedimiento de trabajo para montaje y desmontaje de piezas prefabricadas pesadas y medios auxiliares necesarios (encofrados, soportes temporales y apuntalamientos) en el que conste el orden a seguir así como los medios de prevención y protección necesarios.

- Falta de vigilancia en las operaciones de encofrado. Ausencia de control y dirección de persona competente. No se documenta que el proceso de encofrado y desencofrado de muros sea supervisado por el/los responsable/s correspondiente/s. No se nombró Recurso Preventivo para la Obra, tal como se determinaba en el Plan de Seguridad y Salud.
- No ejecución de medidas preventivas propuestas en la planificación derivada de la evaluación de riesgos. Falta de control del cumplimiento del Plan de seguridad y salud en Construcción.
- El Plan de Seguridad y Salud incompleto adolecía de medidas preventivas en el procedimiento de trabajo para montaje y desmontaje de piezas prefabricadas pesadas y medios auxiliares necesarios (encofrados, soportes temporales y apuntalamientos) en el que conste el orden a seguir así como los medios de prevención y protección necesarios.

La relación entre ellas que se indica en este árbol de causas:
