## PUDO HABERSE EVITADO

### BASE DE ACCIDENTES DE TRABAJO INVESTIGADOS.

### AMPUTACIÓN POR OBJETO MÓVIL

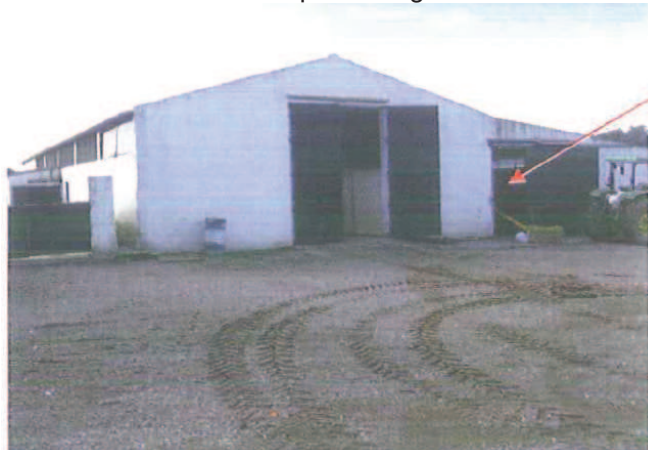
*Nave de almacenamiento del pienso*

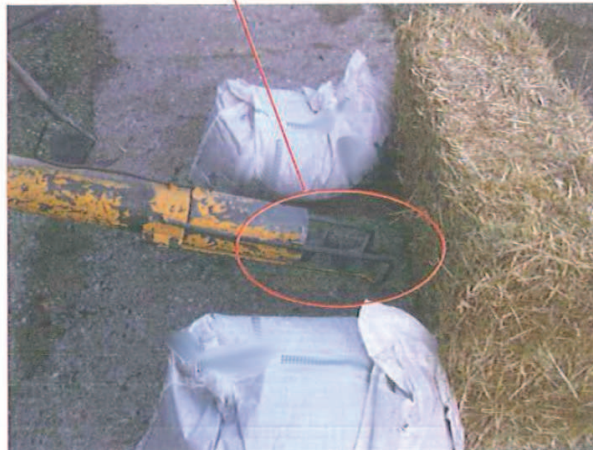
Para ello el camión basculante que lo transporta se situó en las inmediaciones de la entrada de la nave y se preparó un espacio confinado por una bala de paja y varios sacos de harina. En dicho recinto se coloca el cabezal de una maquina denominada "elevador de cereales", bajo la boca de vaciado de la caja del camión. La misión del elevador es trasladar el pienso desde que se vuelca hasta el interior de la nave de almacenamiento

Boca del "sinfin"

Espacio preparado para volcar el pienso a granel

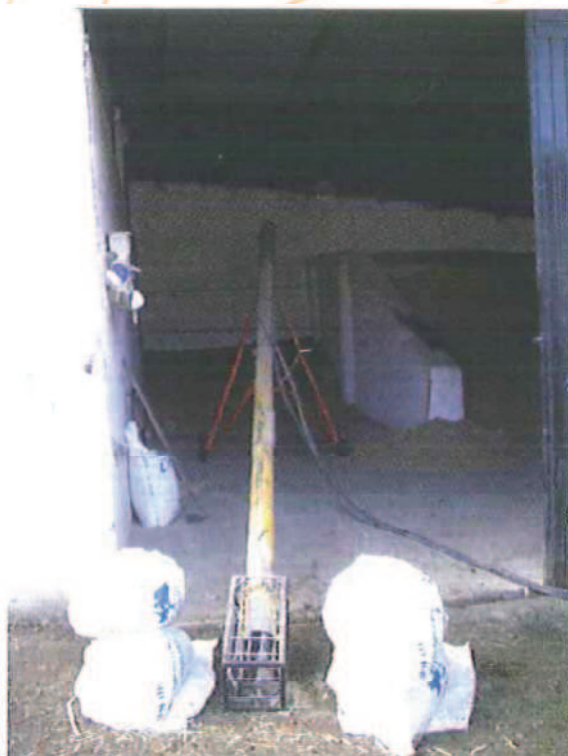
El elevador de cereales se desplaza de acuerdo a las necesidades de trabajo. Básicamente consta de un tubo metálico y un tornillos helicoidal (tornillo de Arquímedes o sin fin) interior que ocupa toda su longitud, al que un motor hidráulico colocado en su extremo superior, imprime un movimiento rotatorio

Vista del elevador de cereales o "sin fin"

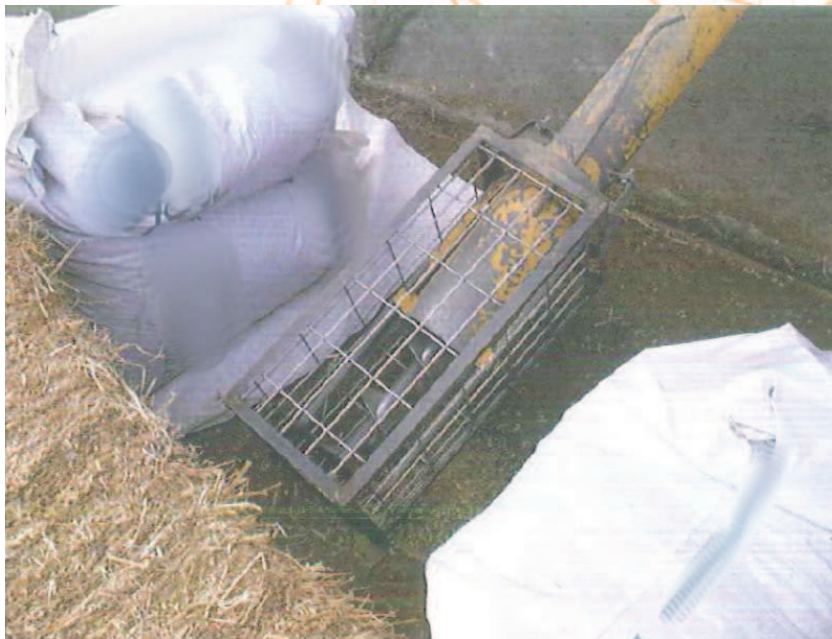
En el momento del accidente el extremo de la máquina estaba desprovisto de cualquier resguardo, que pudiera impedir un contacto mecánico, por lo que se considera inadecuado el uso de una máquina con estas condiciones.

Detalle de la boca del "sin fin" después del accidente

Después del accidente se le instaló una protección a la máquina para el eliminar el riesgo de atrapamiento que provocó el accidente

Si el equipo de trabajo se hubiera adecuado a las exigencias de este Real Decreto, y se hubiese equipado con el resguardo que impidiera el acceso a las zonas peligrosas, el accidente no se habría producido.
