PUDO HABERSE EVITADO (BASE DE ACCIDENTES DE TRABAJO INVESTIGADOS). ATRAPAMIENTO EN RODILLOS DE RECOGEDOR DE FARDOS DE ACEITUNAS

RESUMEN

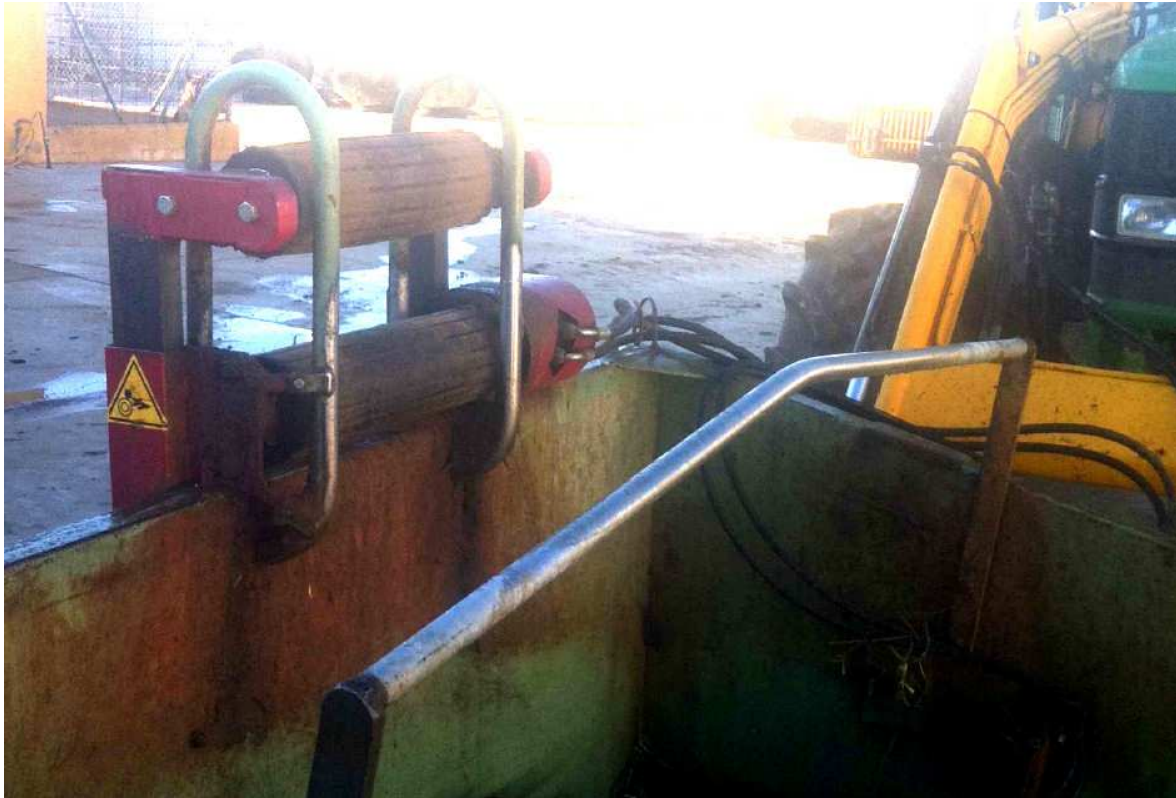
En ese momento el operario tenía que sujetar los extremos del fardo para introducirlo entre los rodillos de la máquina recogedora de aceitunas. Una vez pasado, los rodillos lo aprisionaban y tiraban de él mediante el movimiento rotatorio de estos, dejando caer la aceituna en el cajón contenedor. Los rodillos giraban impulsados por un motor hidráulico accionado desde la cabina del tractor.

La máquina recogedora de aceitunas es implemento del tractor denominado “lateral volteable” compuesto por el cajón recogedor y los rodillos que arrastran el fardo. Ambos equipos disponían de declaración CE de conformidad.

Imagen 1. Detalle del equipo de rodillos motorizados acoplado al cajón contenedor de aceitunas.

El accidente no se hubiera producido si el fabricante hubiera garantizado correctamente la seguridad de su máquina. El marcado CE en si mismo no garantiza la seguridad, ya que es solo un testimonio del fabricante que la máquina es segura. El riesgo de atrapamiento tendría que haberse reducido mediante medidas de diseño seguro o instalando resguardos protegiendo las partes peligrosas de la máquinas.

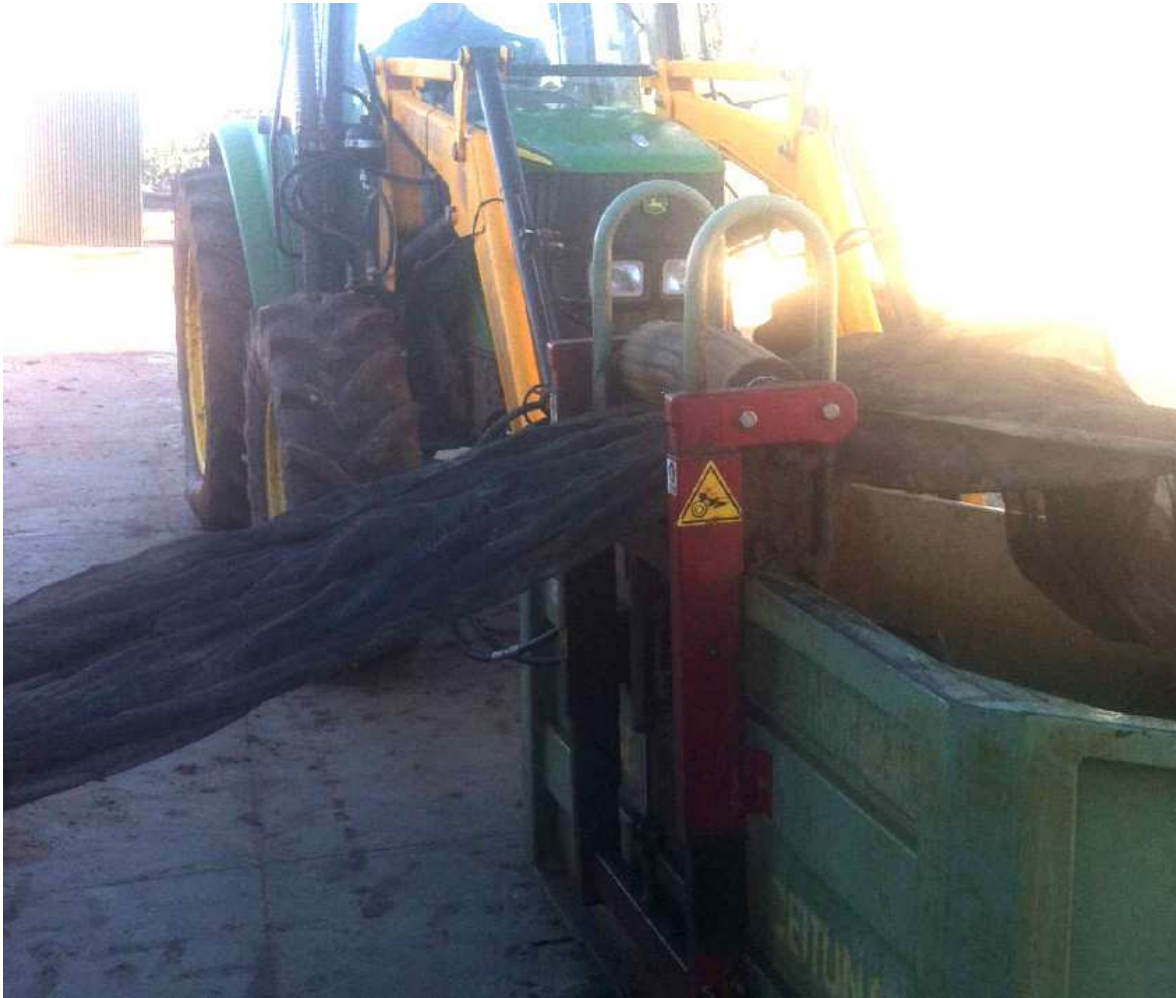
El trabajador estaba sujetando el extremo del fardo o telón que lo había pasado por entre los rodillos. Dio el aviso al conductor para que iniciara el sistema de sujeción. En ese momento se le soltó e intentó recogerlo introduciendo el brazo entre los rodillos a la vez que estos iniciaban la maniobra de aprisionado, quedándole atrapado y aplastado entre dichos los rodillos.

Imagen 2. La función de los rodillos es aprisionar y arrastrar los fardos donde han caído las aceitunas, para que queden depositadas en el cajón "lateral volteable".

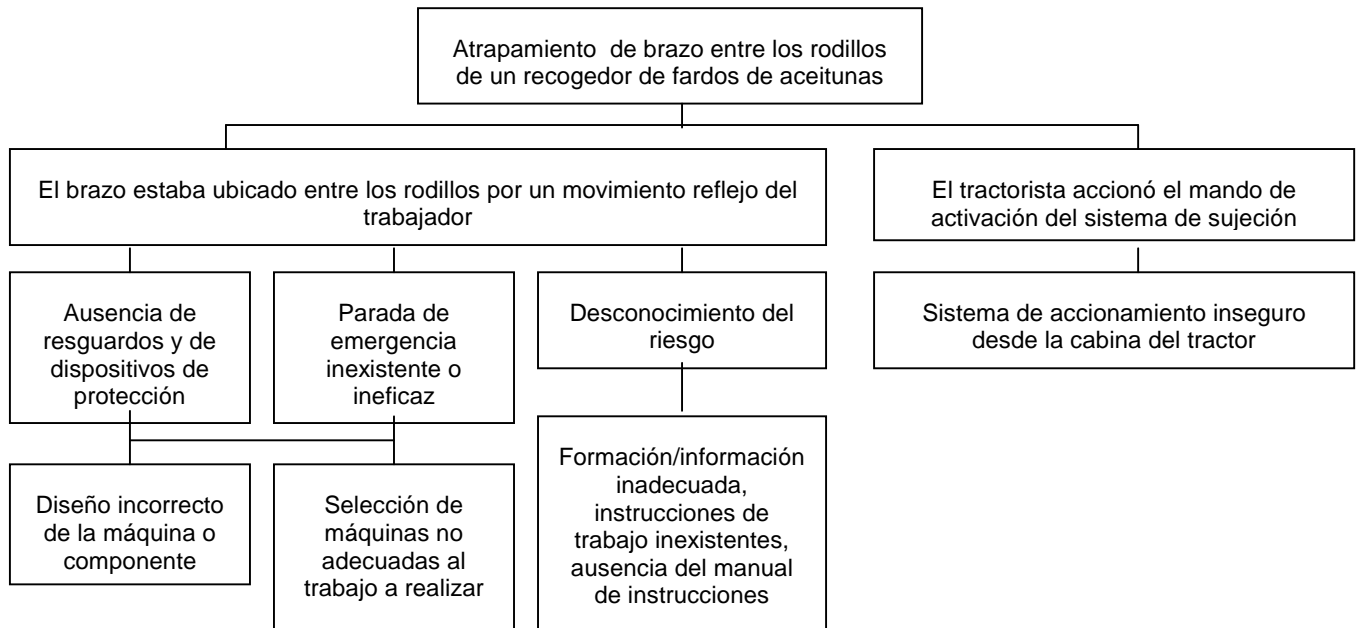
- Formación/información inadecuada, inexistente sobre riesgos o medidas preventivas.
- Instrucciones de trabajo inexistentes.
- Ausencia del manual de instrucciones de máquinas.
- Diseño incorrecto de la máquina o componente que hace que no se cumplan los principios de la prevención intrínseca.
- Sistema de accionamiento inseguro desde la cabina del tractor.
- Accesibilidad a órganos de la máquina peligrosos, atrapantes.
- Ausencia y/o deficiencia de resguardos y de dispositivos de protección.
- Parada de emergencia inexistente, ineficaz o no accesible.
- Selección de máquinas no adecuadas al trabajo a realizar.
- Uso indebido útiles de trabajo, puestos a disposición por la empresa.

La relación entre ellas que se indica en este árbol de causas:
