PUDO HABERSE EVITADO
BASE DE ACCIDENTES DE TRABAJO INVESTIGADOS.
ATRAPAMIENTO POR ELEMENTO MÓVIL

Accidente trabajo, por contacto con el árbol de transmisión que une el tractor con un atomizador, con resultado de amputación del brazo y muerte del trabajador.

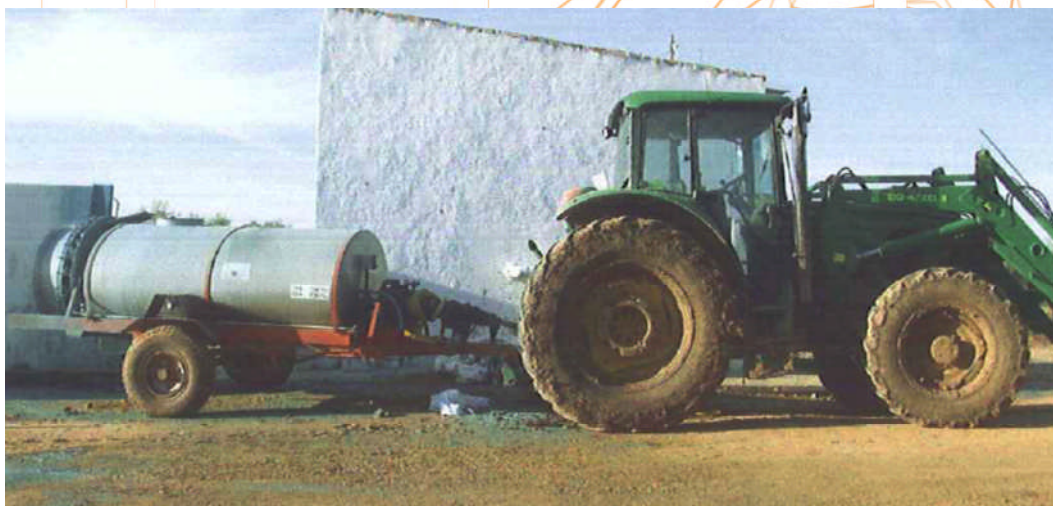
El accidente tuvo lugar en un finca agrícola, junto a una caseta de bombeo, próxima a una balsa de agua de la que dispone la finca.

Foto 1. Conjunto tractor – atomizador junto a caseta de riego.

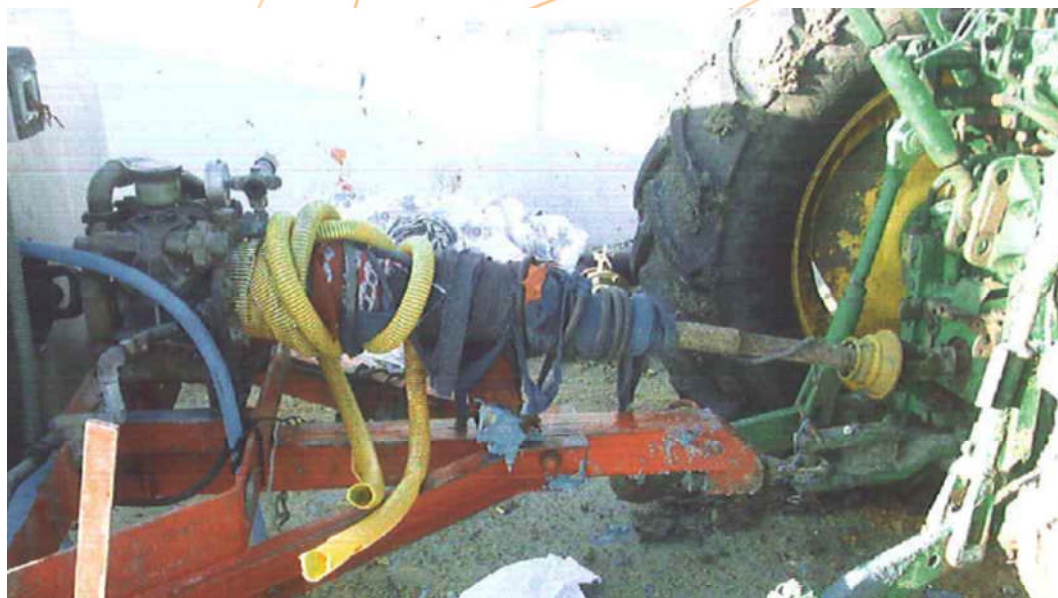
El accidente fue provocado por el eje en rotación o toma de fuerza que transmite energía desde la parte posterior del tractor para el accionamiento de la cuba. El trabajador accidentado se colocó muy próximo a este árbol de transmisión, cercano al atomizador donde existía un monomando para la toma de agua y de presión. En ese momento, se le enganchó la ropa, y el movimiento de giro del árbol de transmisión, le provocó la amputación del brazo y posterior muerte al desangrarse

Foto 2. Ropa y otros elementos enganchados al árbol de transmisión de fuerza.

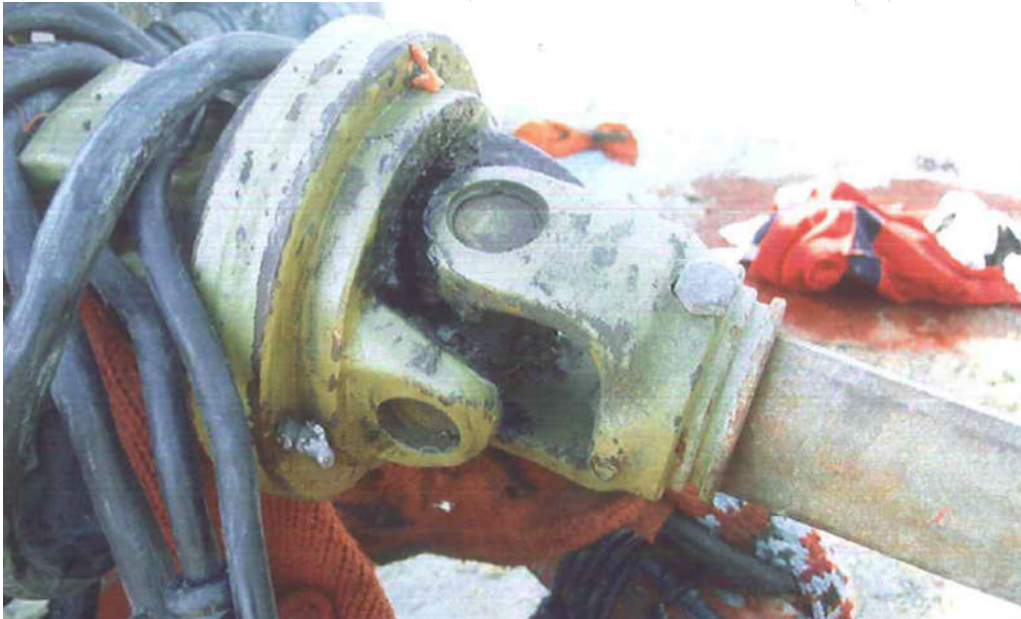
Foto 3. Detalle del mecanismo cardán sin resguardo.

El árbol de transmisión, articulado mediante juntas cardán, carece de los resguardos necesarios.

Para evitar el riesgo de atrapamiento la toma de fuerza debe disponer de resguardos. Estos requieren que estén certificados por el fabricante y hayan satisfechos unos ensayos, según normativa europea, para su adecuación. La Estación de Mecánica Agrícola del Ministerio de Agricultura, realiza ensayos de protectores de ejes de juntas cardan para máquinas agrícolas.

- Protección del eje cardánico. Debe evitarse el giro de el dispositivo mediante un elemento de sujeción (como una cadena).
- Protección de las juntas cardan mediante una coraza. Debe cubrirlas completamente.
- Protección de la toma de fuerza que deberá cubrir al menos la parte superior y ambos lados alrededor de la toma de fuerza.
- Un protector suplementario no rotativo deberá además cubrir por completo la toma de fuerza para la protección de la toma de fuerza cuando ésta no se utilice.

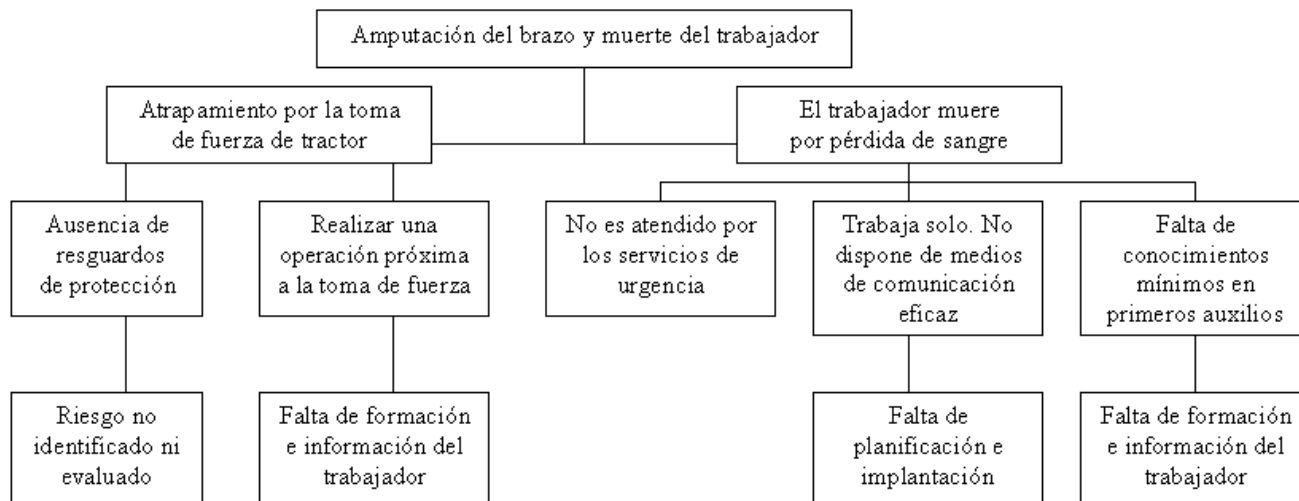
- Ausencia y/o deficiencia de resguardos y de dispositivos de protección
- Otras causas relativas a la señalización e información de máquinas.
- Método de trabajo inexistente.
- Trabajos solitarios sin las medidas de prevención adecuadas.
- Instrucciones inexistentes
- Formación/información inadecuada o inexistente sobre la tarea
- Procedimientos inexistentes o insuficientes para formar o informar a los trabajadores acerca de la utilización o manipulación de maquinaria, equipos, productos, materias primas y útiles de trabajo.
- No poner a disposición de los trabajadores las máquinas, equipos y medios auxiliares necesarios o adecuados.
- Inexistencia o deficiencia de un procedimiento que regule la planificación de la implantación de las medidas preventivas propuestas, incluidas las referidas a los planes de seguridad en las Obras de Construcción

- Procedimientos inexistentes o insuficientes para formar o informar a los trabajadores de los riesgos y las medidas preventivas.
- Deficiencias en la organización de los recursos obligatorios (organización preventiva) para la realización de las actividades preventivas exigidas por la normativa
- No identificación del/los riesgos que han materializado el accidente.

La relación entre ellas se indica este árbol de causas:
