PUDO HABERSE EVITADO (BASE DE ACCIDENTES DE TRABAJO INVESTIGADOS). ELECTROCUCIÓN EN TRABAJOS EN TENSIÓN

RESUMEN

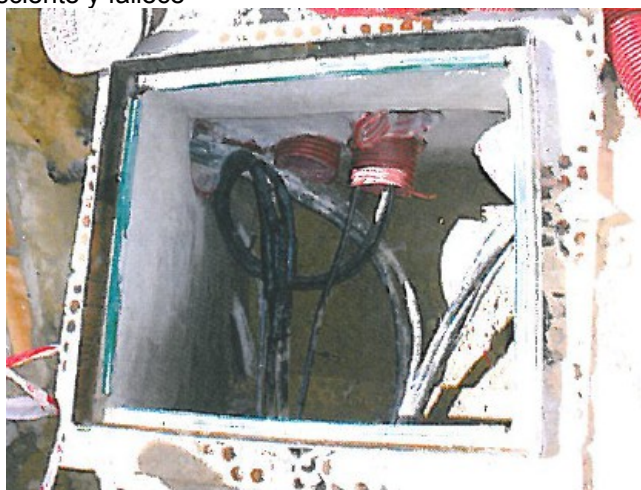
El trabajador accidentado tenía la misión de maniobrar dentro de la arqueta, de dimensiones aproximadas 60 x 60 cm. y unos 90 cm. de profundidad, preparando los cables para realizar la conexión deseada, cortando los antiguos.

Imagen 1. Arqueta

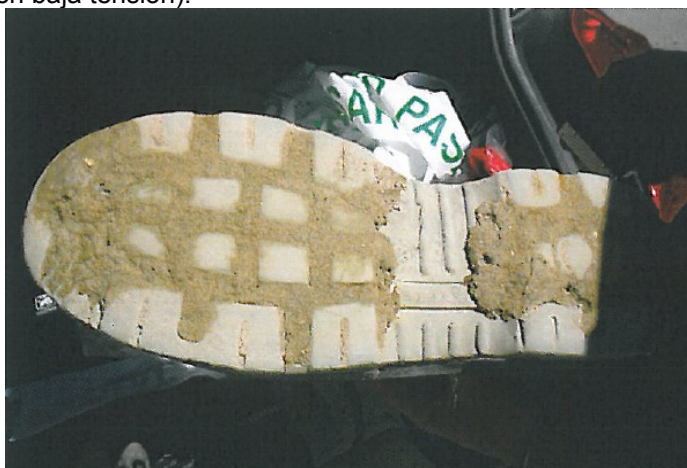
El calzado que usaba el trabajador accidentado el día del accidente era un par de botas fabricadas bajo la norma UNE-EN ISO 20345:2004 (calzado para uso profesional). Calzado resistente a las perforaciones y suela con resaltes (S3). Calzado resistente al frío (CI).

Imagen 4. Detalle de la suela después del accidente

Si necesitáramos un calzado con propiedades aislantes de la electricidad usaríamos uno fabricado bajo la

norma indicada anteriormente y, además también, bajo la UNE-EN 50321:2000 (calzado aislante de la electricidad para trabajos en baja tensión).
