PUDO HABERSE EVITADO (BASE DE ACCIDENTES DE TRABAJO INVESTIGADOS). INCENDIO EN UN CENTRO DEPORTIVO

Accidente por quemaduras de brazos y cara, en incendio declarado en un polideportivo.

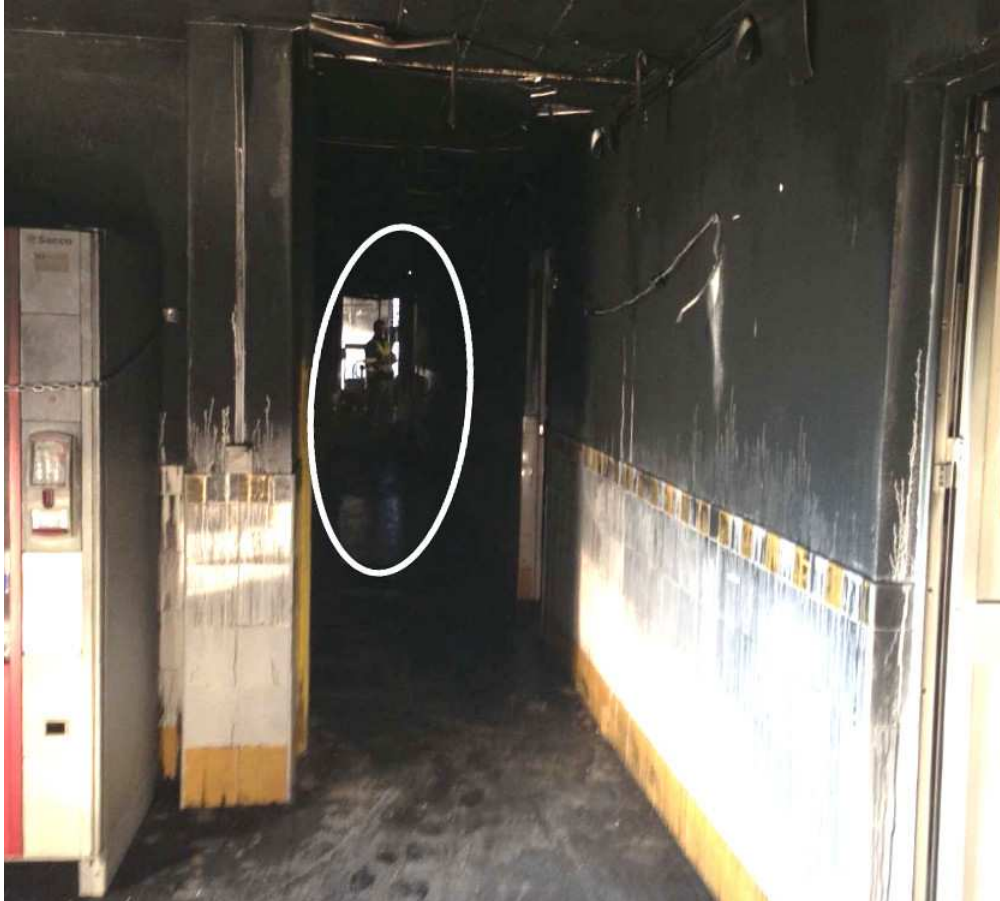
Debe señalarse que en las instalaciones no había un número suficiente de extintores. Tampoco constaba que hubiera un Plan de Emergencias.

Imagen 2. Estado en el que quedaron las instalaciones. Al fondo, en blanco, entrada a habitación incendiada.

Este accidente se habría evitado si se hubieran adoptado las medidas necesarias de lucha contra incendios mediante el establecimiento del correspondiente plan de autoprotección o plan de emergencia y evacuación de las instalaciones, que tendrían que estar dotadas de los medios de detección y/o extinción de incendios que fueran necesarios.

A partir de ahí se tendría que haber establecido la organización de los equipos de emergencias que se consideraran necesarios, debiendo dar la formación e información necesaria al personal para la correcta actuación en caso de presentarse una emergencia.
